# ESPOON KULTTUURIKESKUS

## RAKENNUSHISTORIASELVITYS JA ARKKITEHTUURIANALYYSI

ARKKITEHDIT MUSTONEN OY 2020–2021

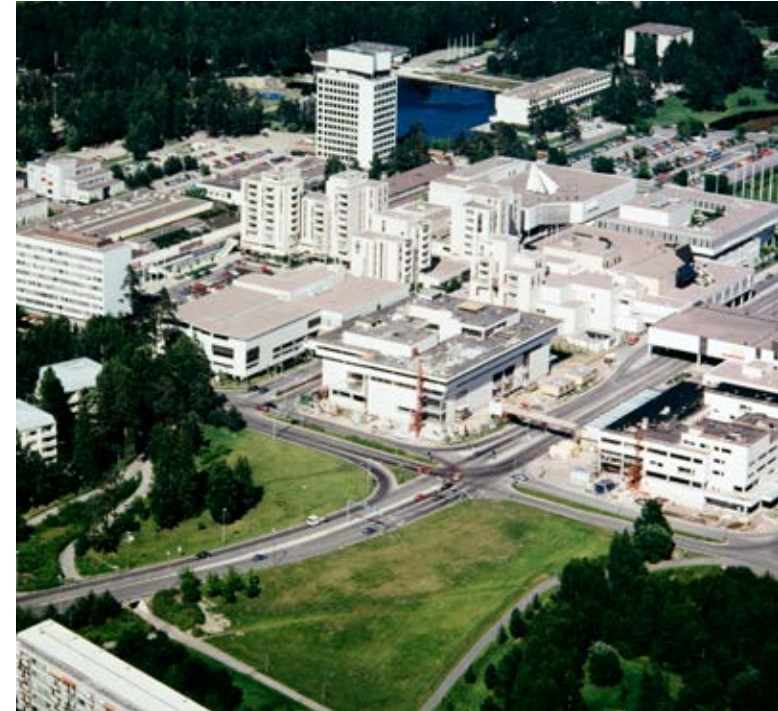
↑ Espoon kulttuurikeskuksen alkuperäiseen arkkitehtipiirustus-sarjaan kuuluva aksonometrinen esitys rakennuksen lähiympäristöstä. (Piir. nro 34 "Aksonometria", Arkkitehtitoimisto Arto Sipinen Ky, 20.1.1986, ASA). Kulttuuriauktion etelä laidalla näkyy niin ikään Arto Sipisen suunnittelema, samasta aiheistosta ammentava nk. Marimekko-talo (valm. 1989).

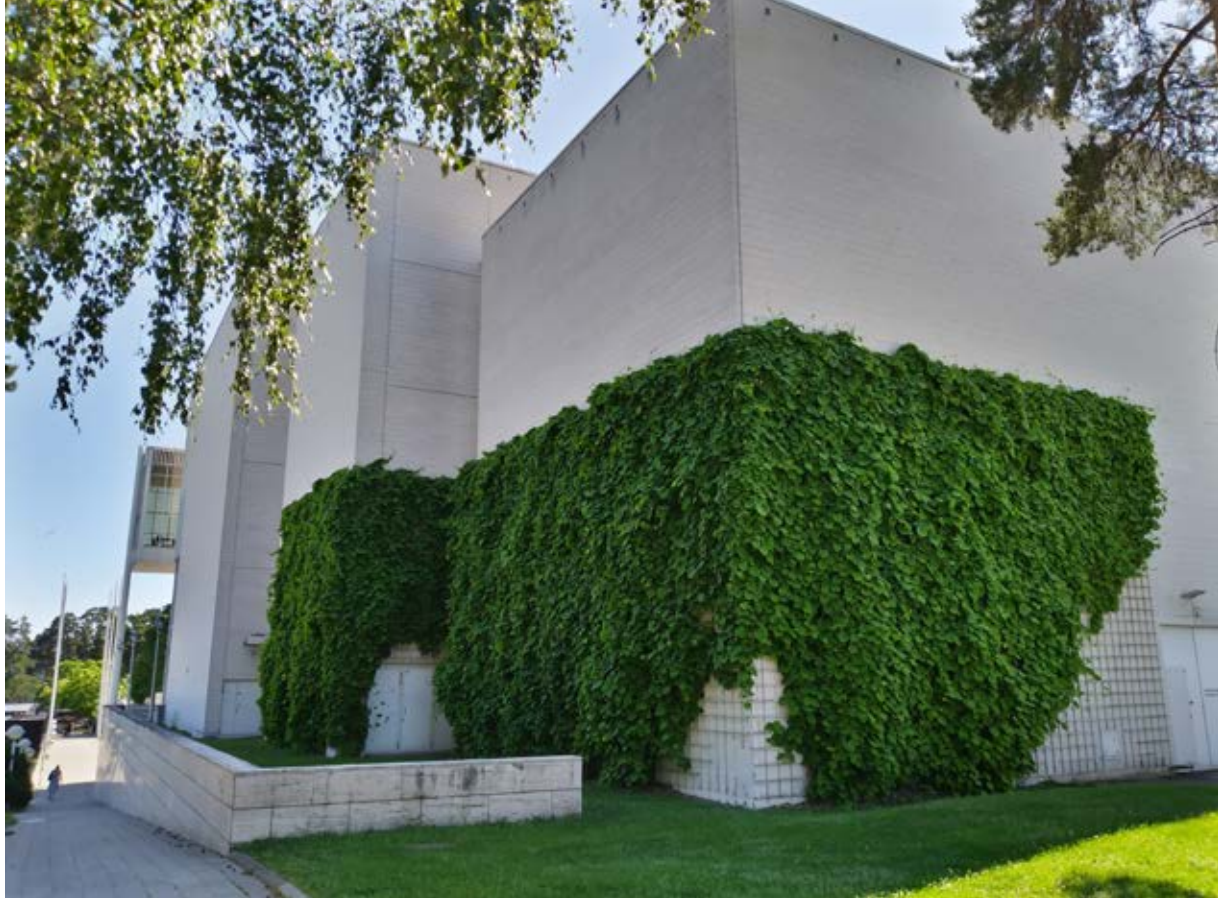
↑ Espoon kulttuurikeskuksen pohjoisjulkisivun piippuköynnöstä. amoy 2020

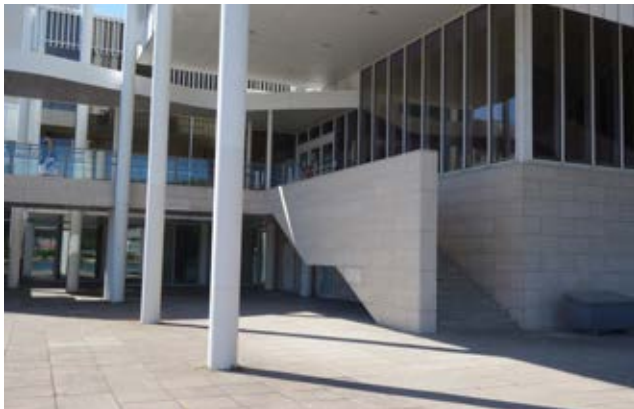
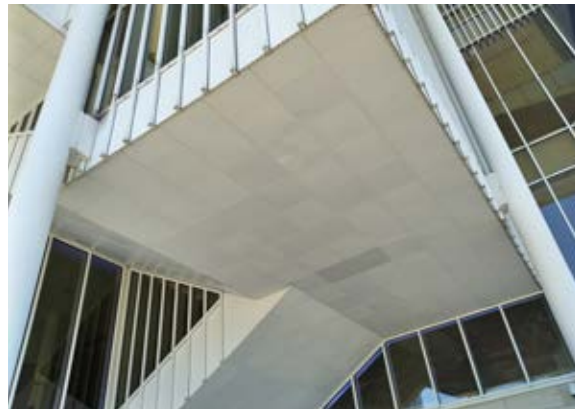
↙ ↓ Espoon kulttuurikeskuksen silta ja portaita keskusaltaan puolella. amoy 2020

Kulttuurikeskuksen pääsisäänkäynti länsijulkisivuilla on huomattavan hillitty yksinkertaisen suoraviivaisen katoksen kautta, itäjulkisivulla sisäänkäyntejä jalankulkijoille on järjestetty sekä keskusaltaan, että amfiteatterin ylätasanteen tasolta. Liikennejärjestelyt perustuvat huolellisesti jäsenneltyyn porras-, silta ja katosarkkitehtuuriin, jolla rakennus on tasoeroineen istutettu maastoonsa.

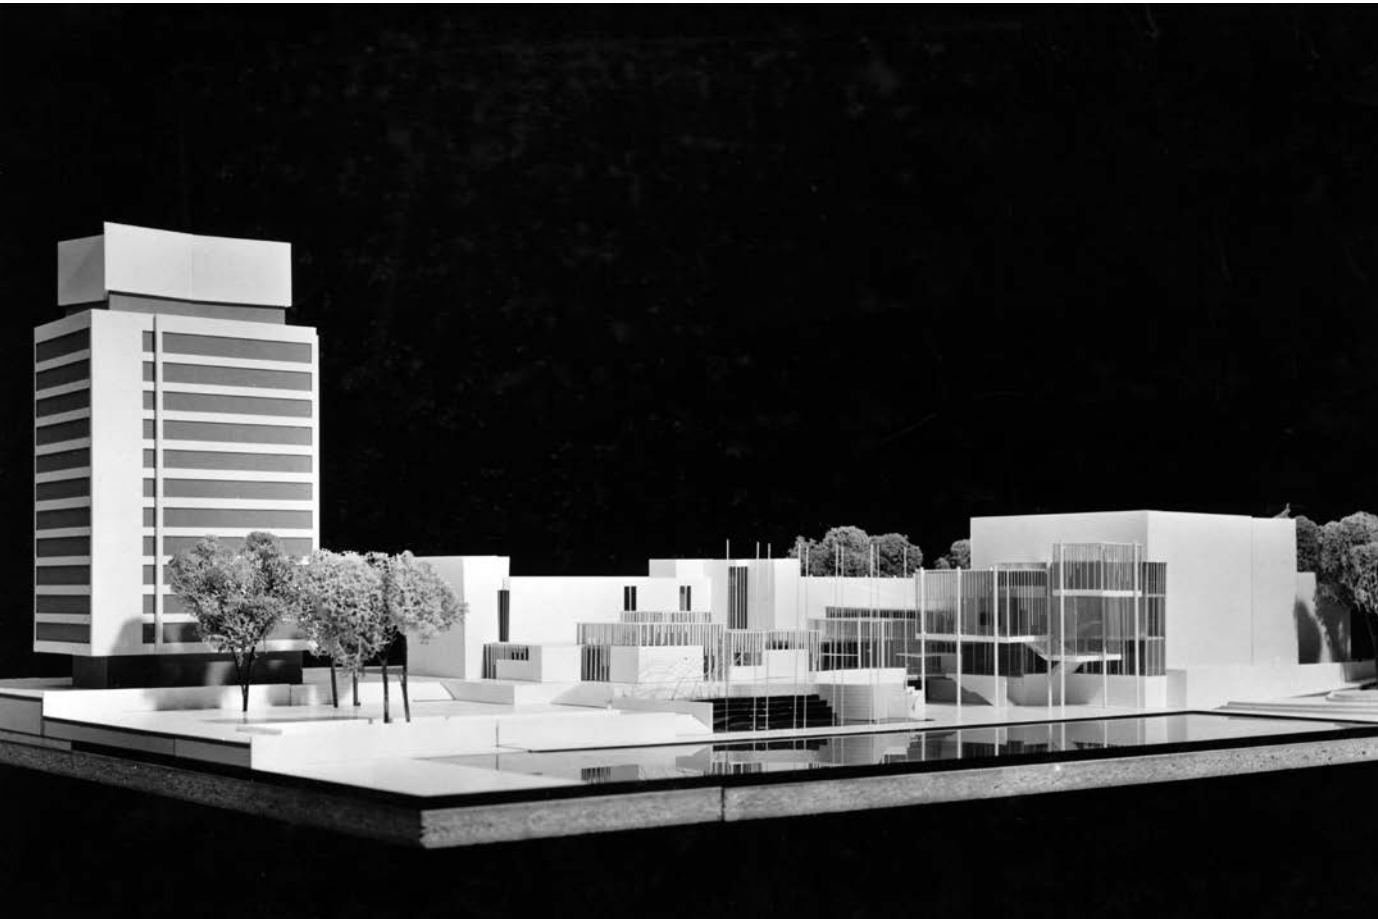
↑ Pienoismallivalokuva Espoon kulttuurikeskuksen työmallista. Kyseessä on kilpailuvaiheen jälkeinen malli, koska amfiteatteri on jo saanut pyöreän muotonsa. Rakennuksen hahmo syntyi vuoropuhelussa Ervin keskusaltaan ja keskustornin kanssa, ja torni ja allas olivatkin Arto Kiviniemen mukaan mukana kilpailuvaiheesta alkaen jokaisessa pienoismallissa. Tapiolasalin ylälämpiön korkein kuutio syntyi Kiviniemen mukaan vastapariksi Ervin keskustornille. (lähde: Kiviniemi 2020, haastattelu.) Kuva: MFA.

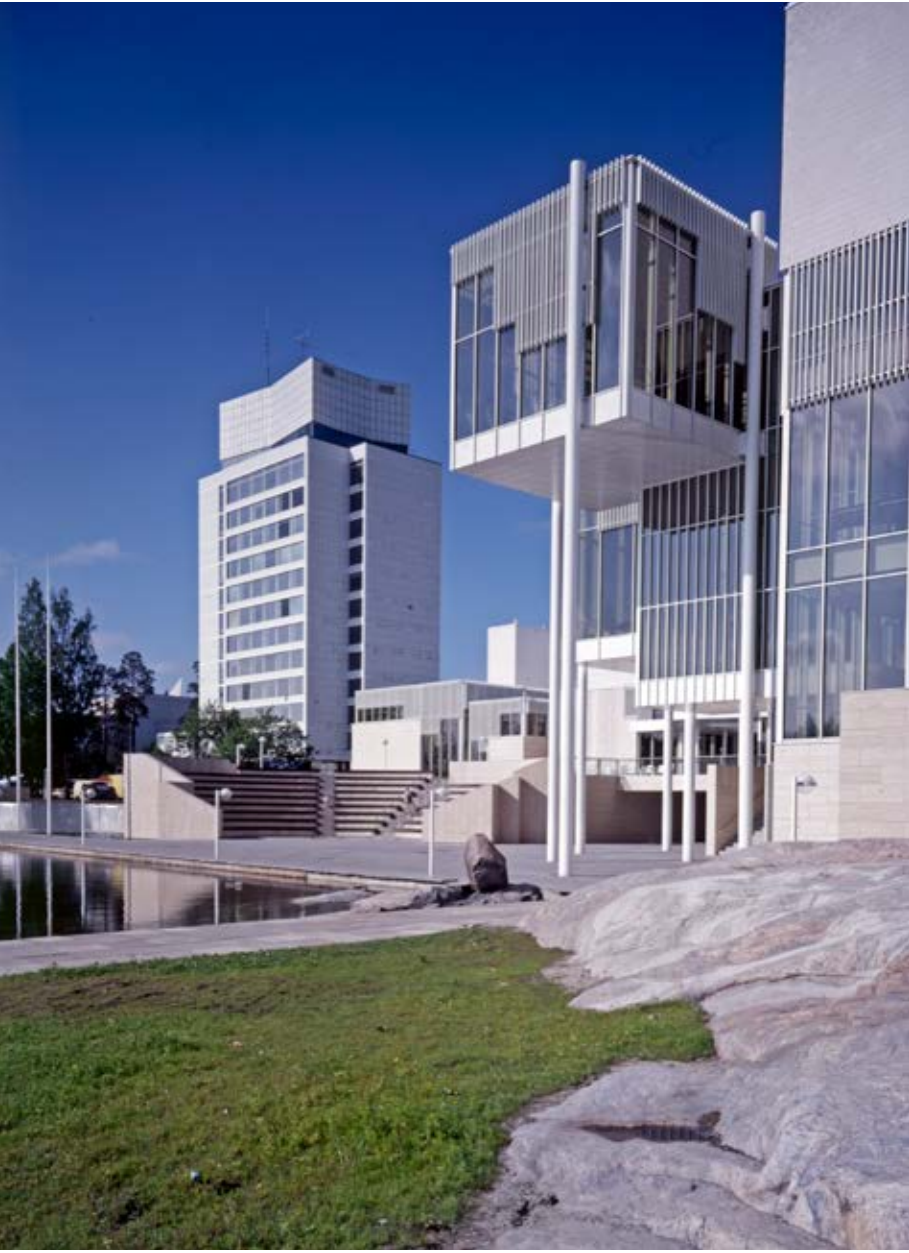
→ Näkymä keskusaltaan pohjoispuolen kalliolta lounaaseen. Kulttuurikeskuksen ylälämpiön korkein kuutio syntyi Arto Kiviniemen (haastattelu 8.12.2020) mukaan vastapariksi Tapiolan keskustornille. Arto Kiviniemen itsensä ottama valokuva vuodelta 1989 paljastaa pyrkimyksen onnistuneen. Kuva MFA/S

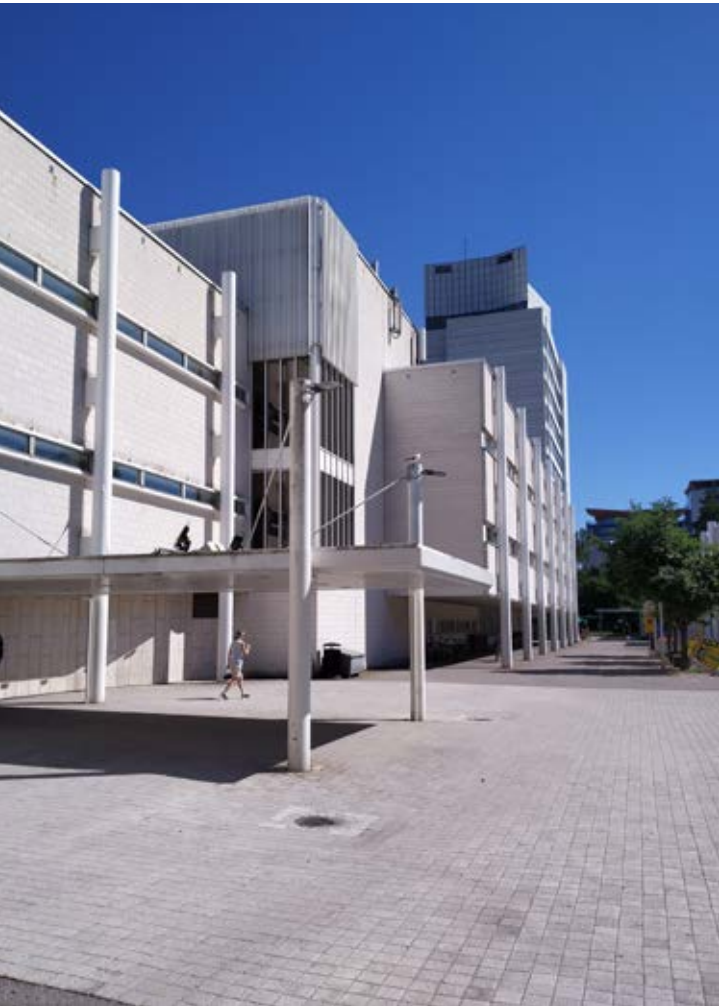
↑ Kulttuuriauktion puolelle rakennus näyttää selkäpuolensa. Täällä länsijulkisivulla arkkitehtuuria rytmittävät ulkopuolelle tuodut kantavat teräskuoriset pilarit ja matalat vaakasuuntaiset nauhaikkunat. Alkuperäinen sisäänkäyntikatos on tuotu niin ikään pilarien varaan ja laskeutuu hyvin alas lähestyjän ylle kuin pyrkien luomaan mahdollisimman voimakkaan kontrastin sisällä avautuvan korkean aulatasarjan välillä. amoy 2020

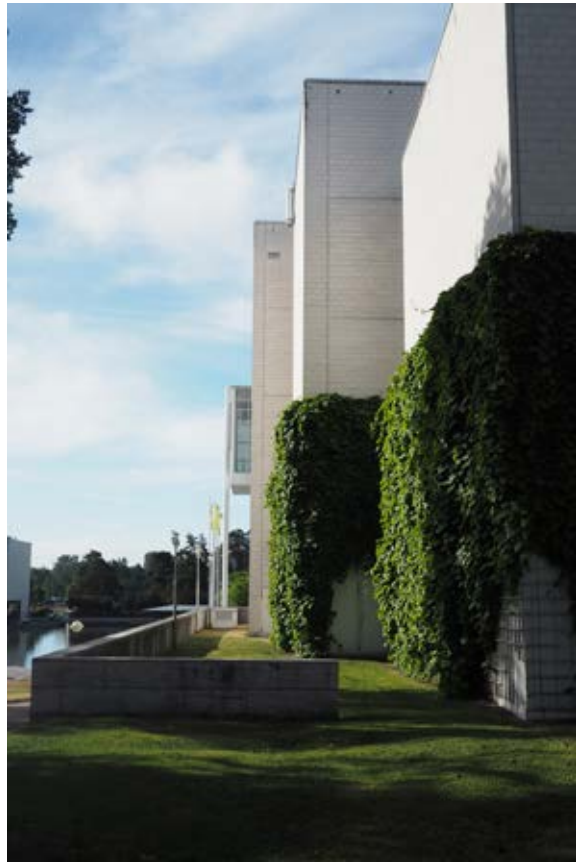
↑ Näkymä kulttuurikeskuksen koilliskulmalta. Tapiolasalin itäjulkisivun korkeat umpinaiset muurit ovat olennainen tasapainottava tekijä keskusaltaan puoleisessa monipolvisessa julkisivussa. Piippuköynnös on 30 vuoden aikana kasvanut komeasti täyttämään kasvuritilänsä, joiden mitasuhteet ovat niin ikään harkittu osa sommitelmaa. amoy 2018

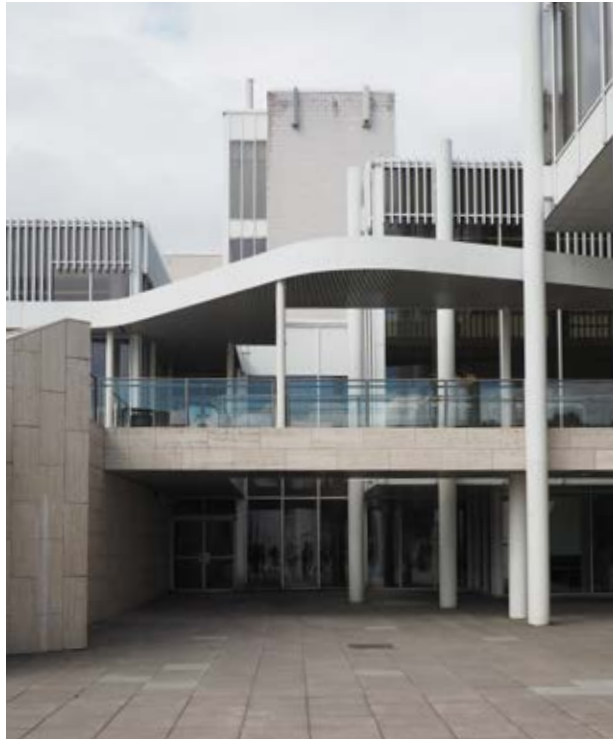
↑ Keskusaltaan puoleinen koverrus oli Arto Kiviniemen (haastattelu 8.12.2020) mukaan Espoon kulttuurikeskuksen hahmossa mukana jo varhaisista kilpailuluonnoksista alkaen. Kulttuurikeskuksen aulaan on itäjulkisivulla sisäänkäynnit päällekkäin sekä pohjakerroksessa että kannen päältä 1. kerroksessa. amoy 2018

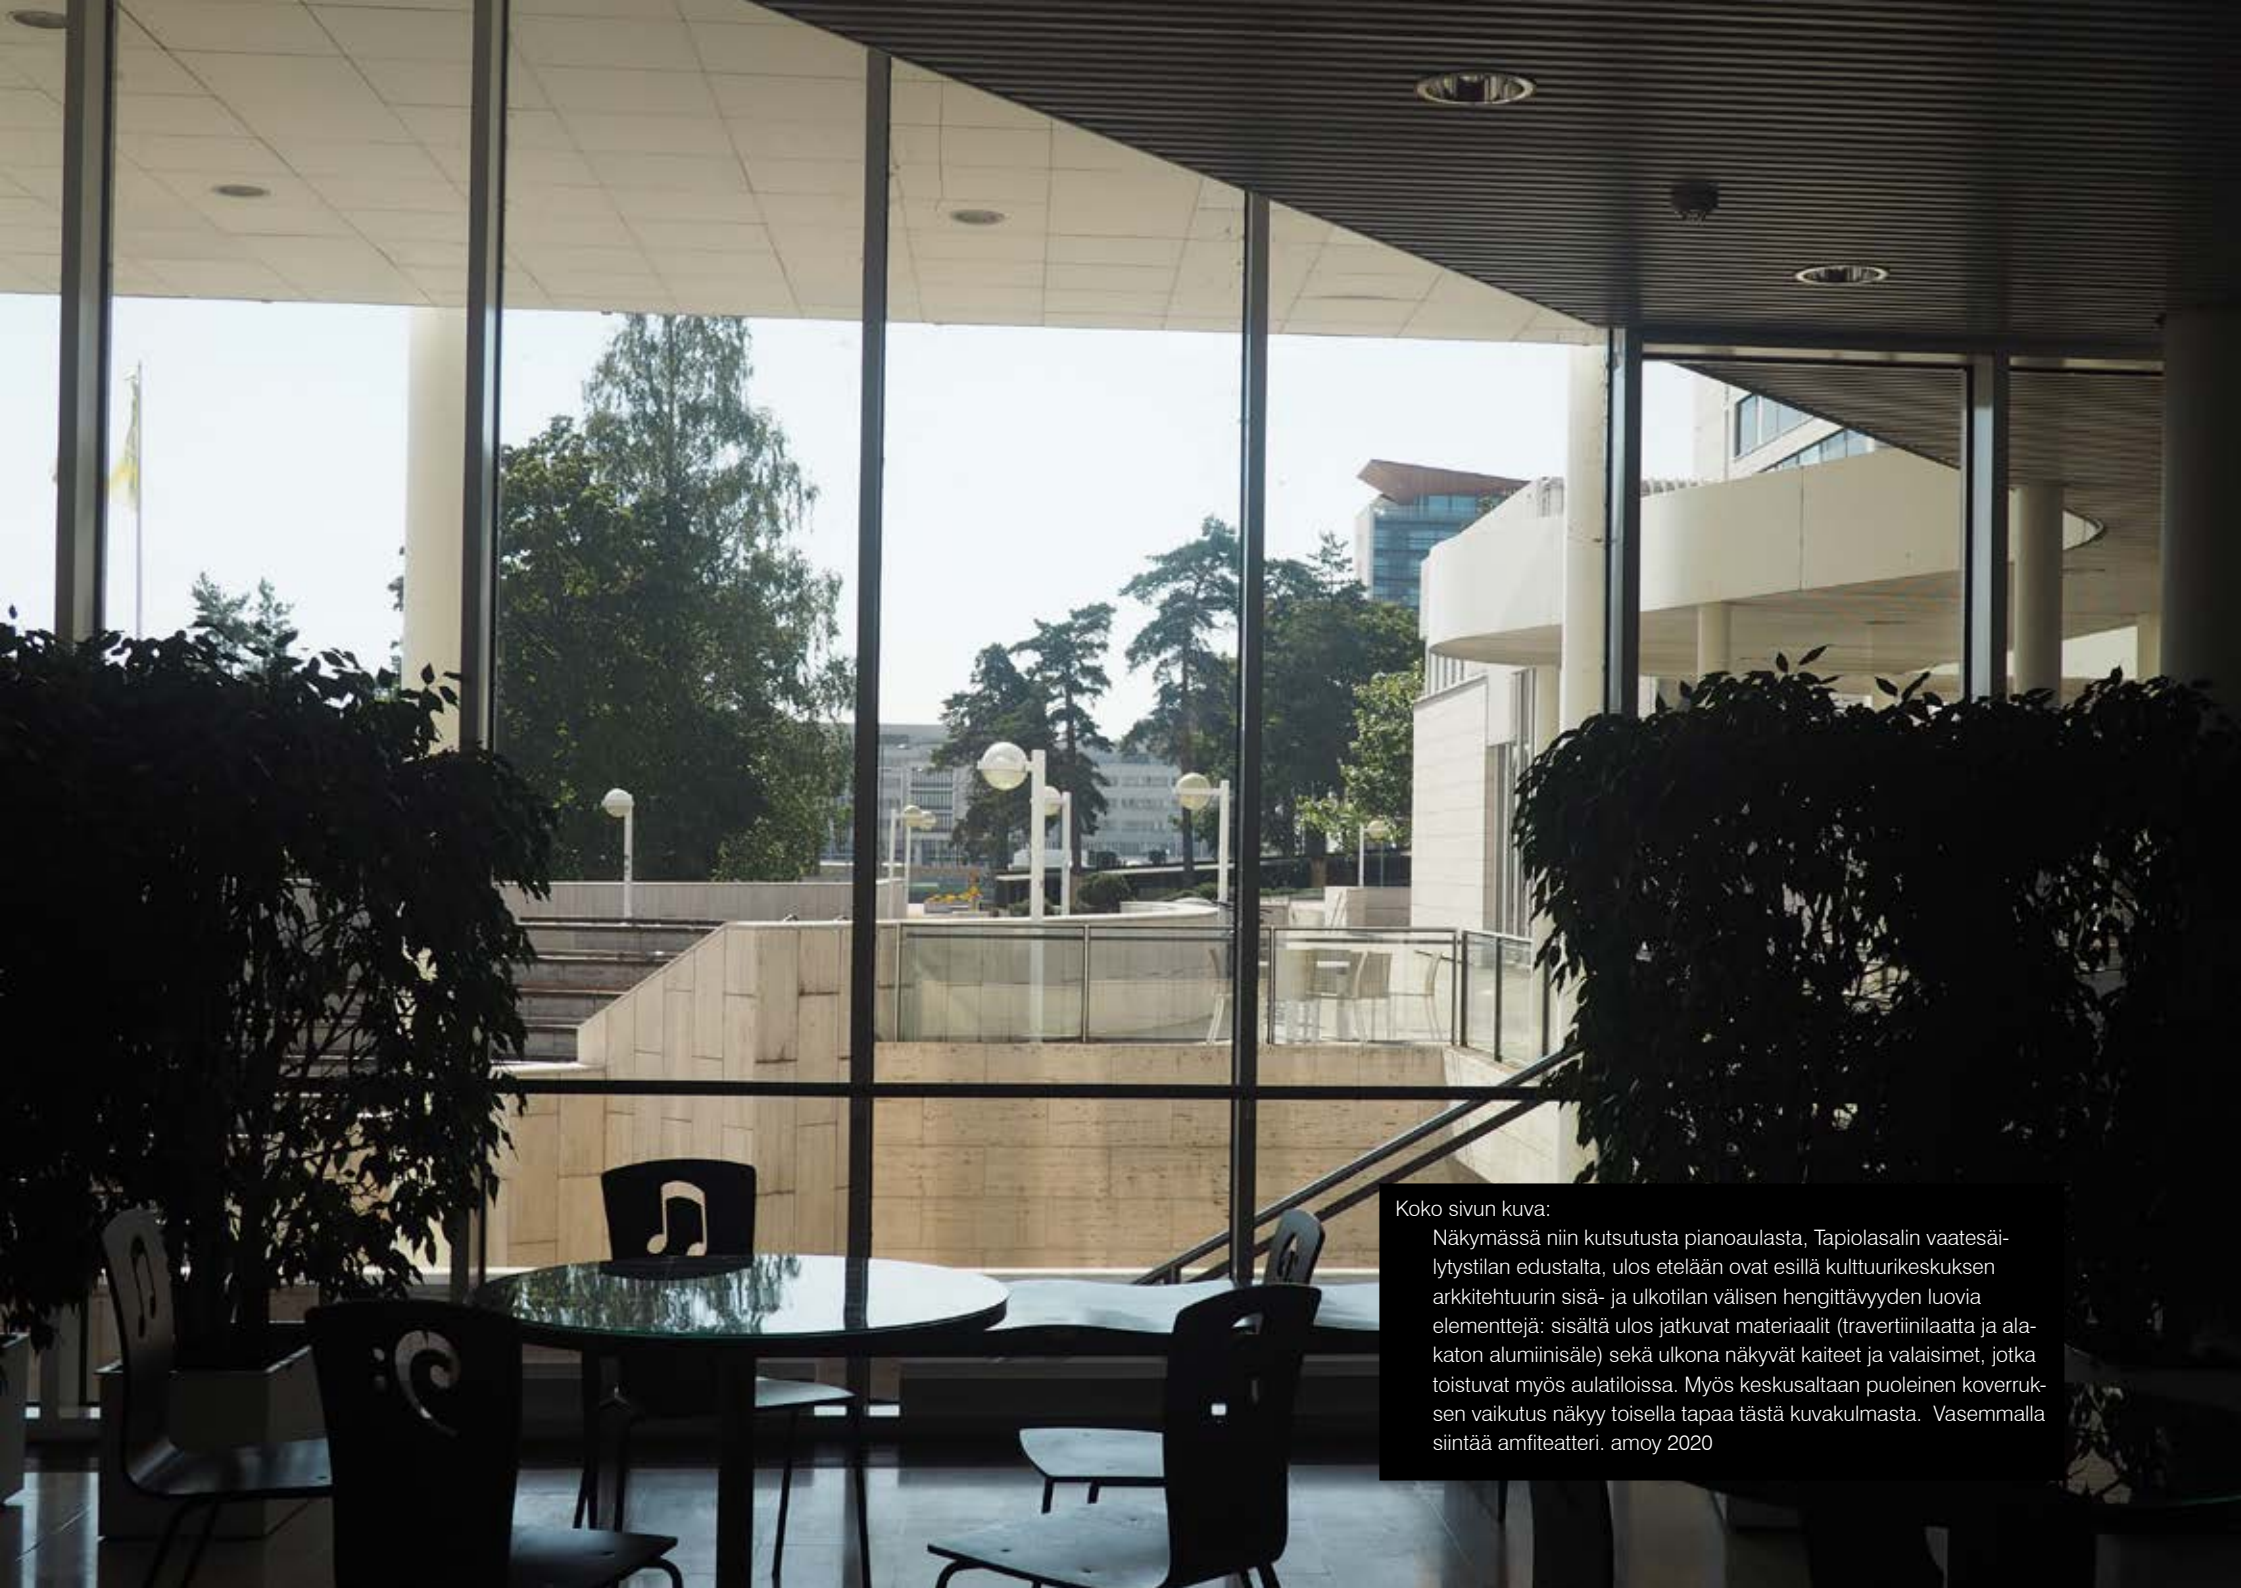
Koko sivun kuva:  
Näkymässä niin kutsutusta pianoaulasta, Tapiolasalin vaatesäilytystilan edustalta, ulos etelään ovat esillä kulttuurikeskuksen arkkitehtuurin sisä- ja ulkotilan välisen hengittävyys luovia elementtejä: sisältä ulos jatkuvat materiaalit (travertiinilaatta ja alakatoni alumiinisäle) sekä ulkona näkyvät kaiheet ja valaisimet, jotka toistuvat myös aulatiloihin. Myös keskusaltaan puoleinen koverruksen vaikutus näkyy toisella tapaa tästä kuvakulmasta. Vasemmalla siintää amfiteatteri. amoy 2020

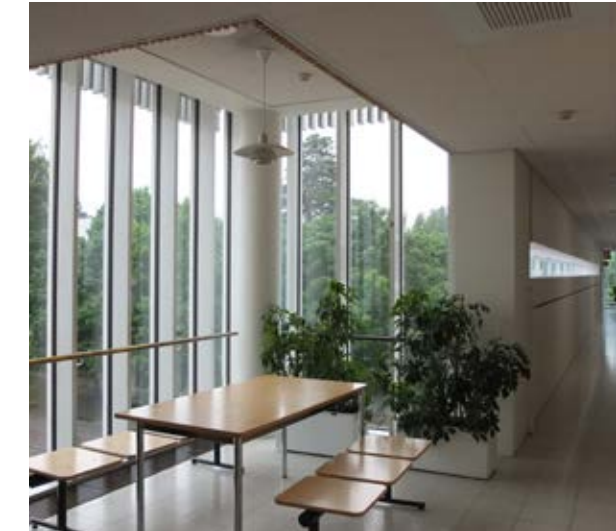
↑ Opistotiloissa 2. ja 3. kerroksessa käytävien päissä, porrashuoneissa ja keskellä julkisivun ulkonurkassa on sisätilojenkin kannalta tärkeitä lasiseiniä, joista avautuu näkymät ympäristöön. amoy 2020

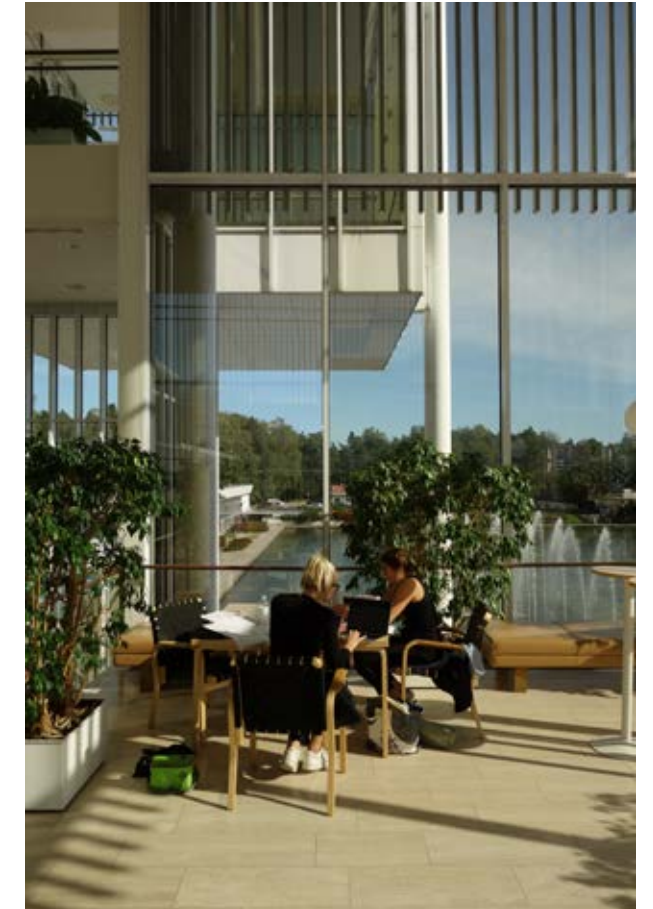
↓ Tapiolasalin päälämpiöstä avautuu korkeiden lasiseinien kautta näkymä keskusaltalle. Kuvassa lasiseinän takana pöydien varassa näkyy lämpiötilan lasarjan ylin kuutio. Ikkunalasien ruskea sävy erottuu sisätilasta käsin eniten monikerroksisissa näkymissä. amoy 2020

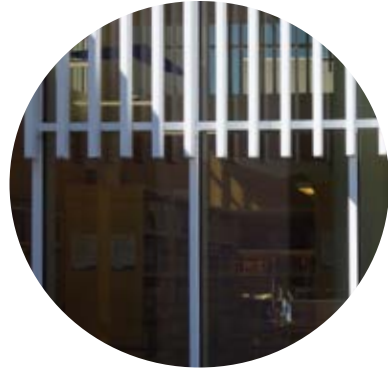
**Lasipinnat ja säleiköt,** ikkunat selostettu tarkemmin s. 48. Ulkosäleiköt tehty pulverimaalatusta alumiinista, väri puhdas valkoinen.

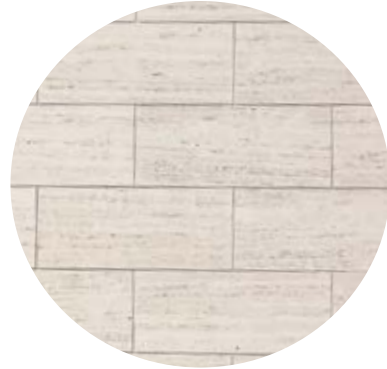
**Travertiinilaatta,** etelä- ja itäjulkisivuilla sokkeliosissa, tukimuureissa ja kirjaston julkisivuissa sekä länsijulkisivulla pääsisäänkäynnin ympärillä. Hienohiottu vaaleanruskea kivilaatu, laatan paksuus 30 mm. Leveys yleensä 300-415 mm ja pituus 930-995 mm; laattojen koko vaihtelee julkisivun osan mukaan, jotta on saavutettu täydellinen limitys. Ladottu 1/2 kiven limityksellä julkisivuissa yleensä vaakasuuntaan, mutta esim. pääsisäänkäynnin ympärillä ja kaarevissa ulkoseinissä (amfiteatteri, vesiputousallas, kirjaston aaltoileva ulkoseinä) käytetty pystysuuntaisena.

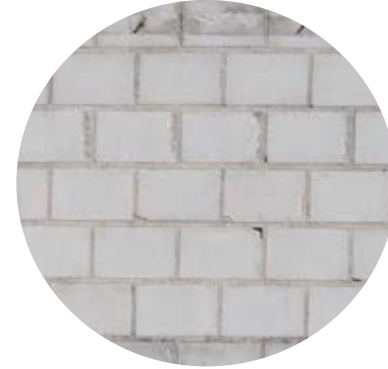
**Kvartsihiekkaharkko,** julkisivuissa yleensä. Valkoinen harjattu erikoiskokoinen kvartsihiekkaharkko 285 x 135 x 182 mm, puhtaaksimuurattu 1/2 kiven juoksulimityksellä, puhtaanvalkealla laastilla.

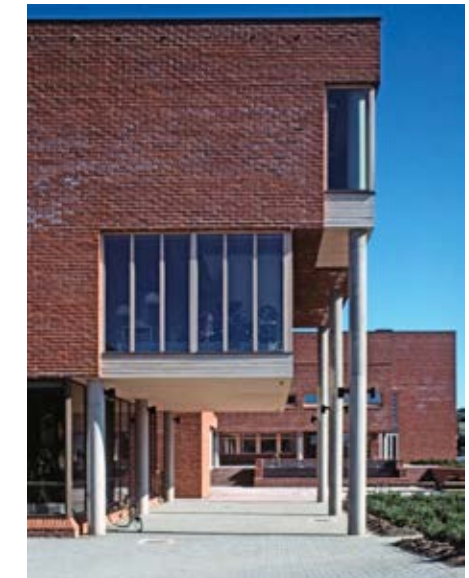
← Länsijulkisivun ulkopuoliset pilarit muodostavat klassistisen rytmien aukion puoleiseen julkisivuun. Tästä kuvakulmasta pilarien vertikaalisuus ja matalat nauhaikkunat asettuvat harmonisesti linjaan Tapiolan keskustornin julkisivukäsittelyn kanssa. amoy 2020

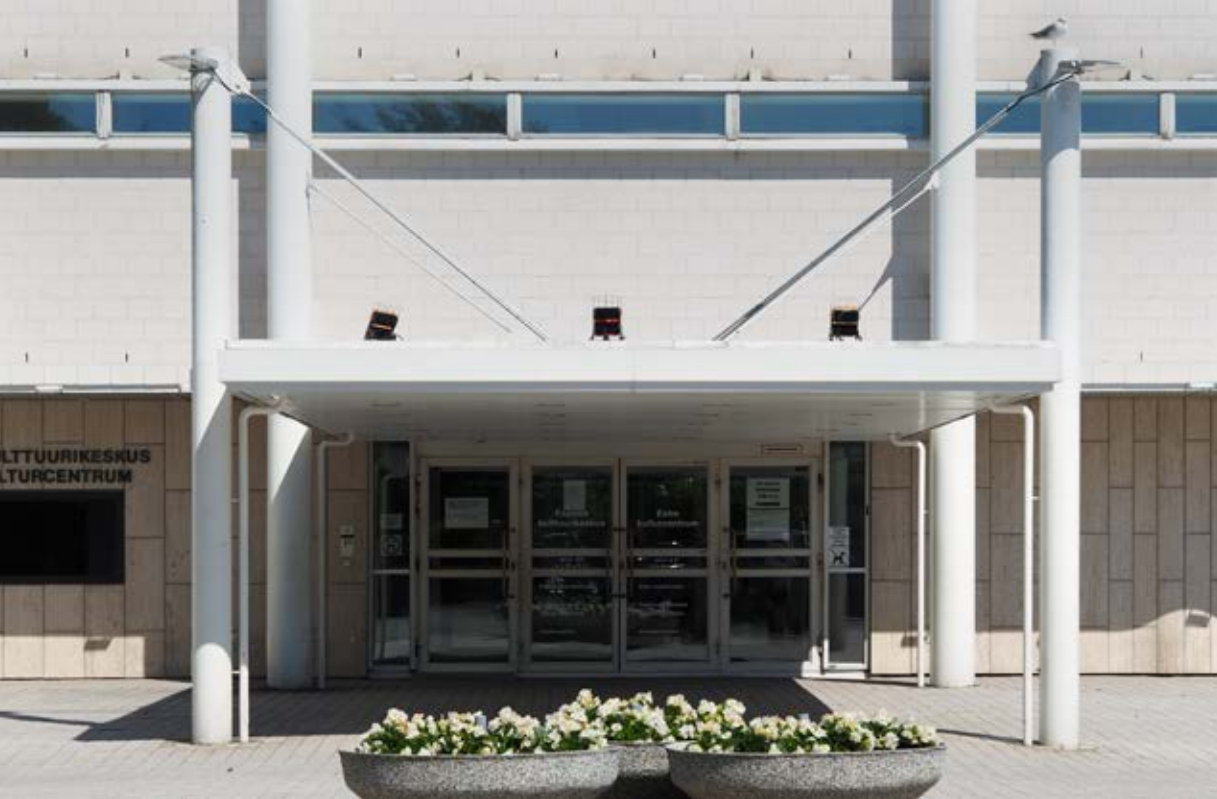
↑ Kulttuuriauktion puoleinen pääsisäänkäyntikatos laskeutuu matalalle tulijan ylle. Rakenne on omintakeisesti ripustettu pilarien varaan. Sisäänkäynti on korostettu molemmin puolin julkisivun travertiiniverhouksella. Kuvassa näkyy myös julkisivun ja pilarien eleetön liittyminen aukiopintaan. amoy 2020

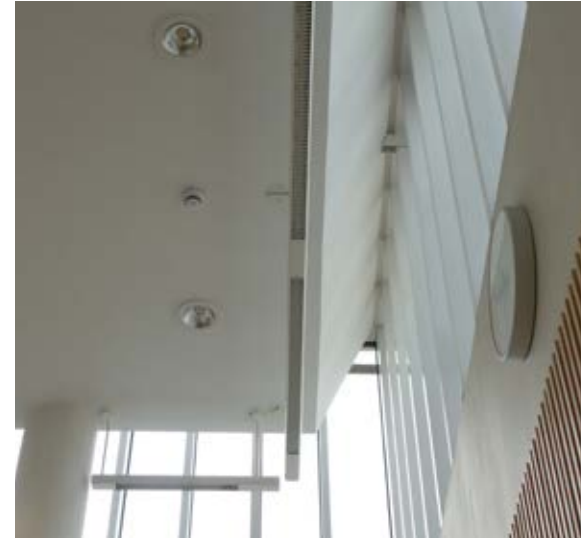
Lyhtyjä kantavat sirot pilarit korostavat rakenteen ilmavuutta. Aulan tilasarja huipentuu ylimpään lasilyhtyyn. Vapaasti seisovien, 25 metristen betonipilarien varaan ripustetun valolyhdyn rakenne on koko rakennusta

määrittävä ratkaisu. Pyöreiden teräsbetonipilarien halkaisija on vain 40 cm, ja näin on kautta rakennuksen.

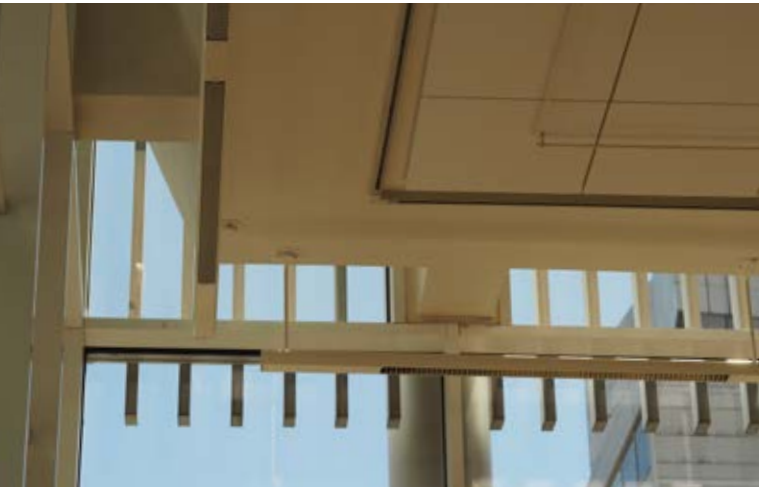
↑ Kevennetty lyhtyräystään kulma sisätilan puolelta kuvattuna. Pilari-palkki-liitokset on sijoitettu kulmien molemmiin puolin. amoy 2020

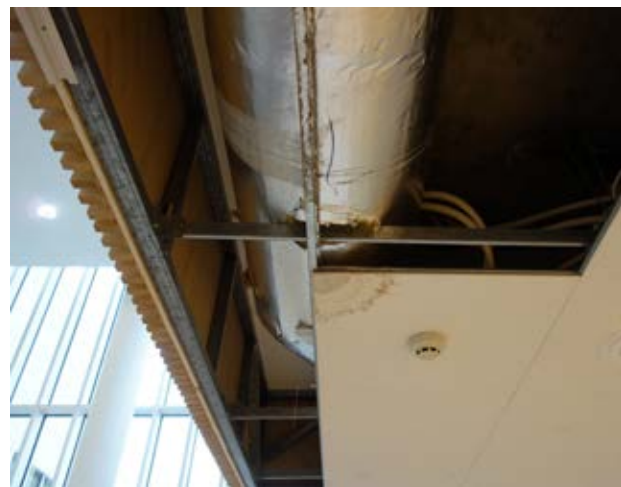
- 6 Kiviniemi 2020, haastattelu.
  - 7 Tuloilmakoneet T1-T7, toimintakaaviot, 12.02.1986, Insinööri-toimisto Teppo Vainio Ky. EKA. Kts. myös Espoon kulttuurikeskus, kuntoarvio, Raksystems 2016.
- ← Lyhtyjen ilmanvaihtoreiitit on sijoitettu räystääselontoon ja ikkunan alapuolisen palkin suojaan. Ote LVIA-piirustuksesta D-osa, 4. kerros (alkup. 1:40, 1:100).

Jokaisessa ilmanvahtokonehuoneessa on julkisivun säleikköjen takana sekä tulo- että poistoilma-aukkoja. Vaakakanavoinnin etäisyydet on saatu maltillisiksi sijoittamalla tärkeimpiä tiloja palvelevat Ilmanvaihtokonehuoneet niiden lähelle kattokerroksiin.

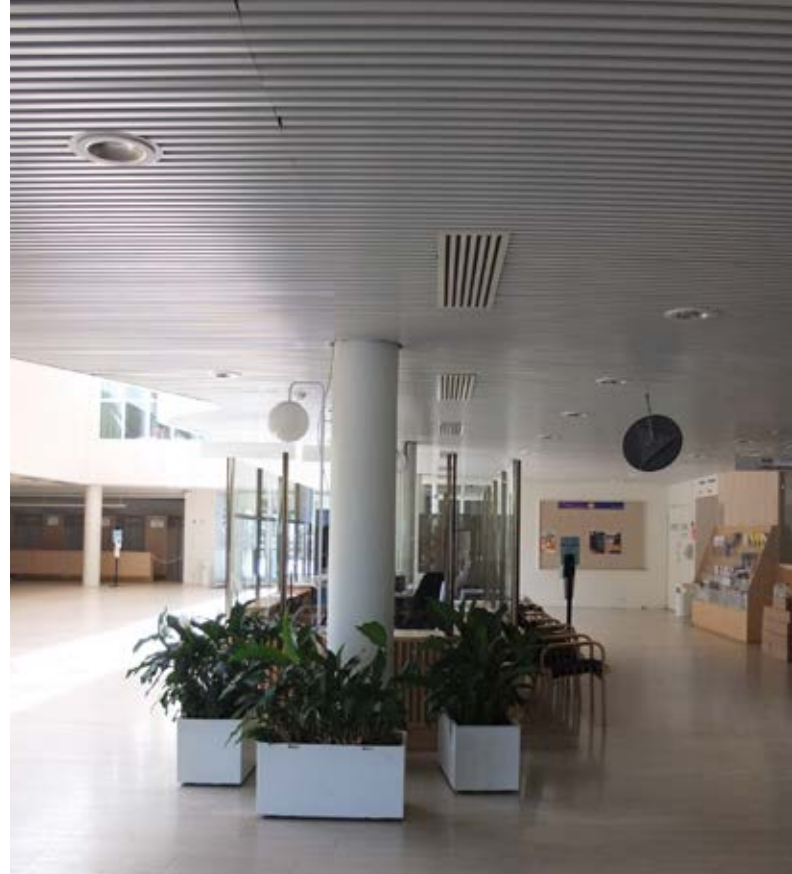
↑ Aulan alakaton alumiinisäleijärjestelmä kätkee ilmanvaihtokanavat ja muut tekniset reiit. Alakattoon on sovitettu siisteinä ryhminä mm-tulo- ja poistoilmaventtiilejä, keskuskuulutusjärjestelmän kaiuttimet ja valaisimia.

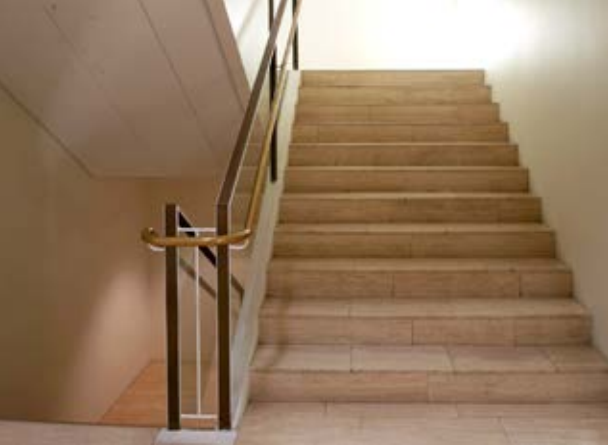
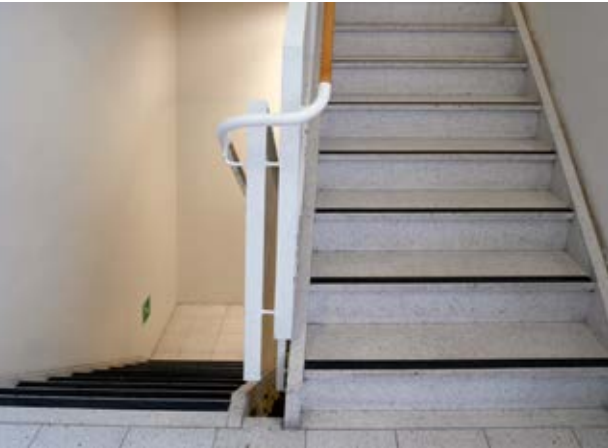
↑↑ Pohjakerroksen aulasta musiikkiopistokerrokseen ja ylös IV-konehuoneeseen saakka ulottuva pääporras on detaljoitu kuten lämpiön portaat: travertiinipintaiset suorareunaiset askelmat, lasikaide ja messinkinen käsijohde. amoy 2020

Espoon kulttuurikeskuksen avoportaat ja porrashuoneet ovat merkittävä osa sen arkkitehtuuria, samoin kuin välipohjan aukot, parvet ja sillat. Espoon kulttuurikeskuksessa esiintyvä elegantti lasikaide on Hille Kaukosen suunnittelema<sup>1</sup> ja siitä tuli niin onnistunut, että samaa kaidedetaljia sovellettiin muissakin toimiston töissä mm. Mikkelin kulttuurikeskuksessa.

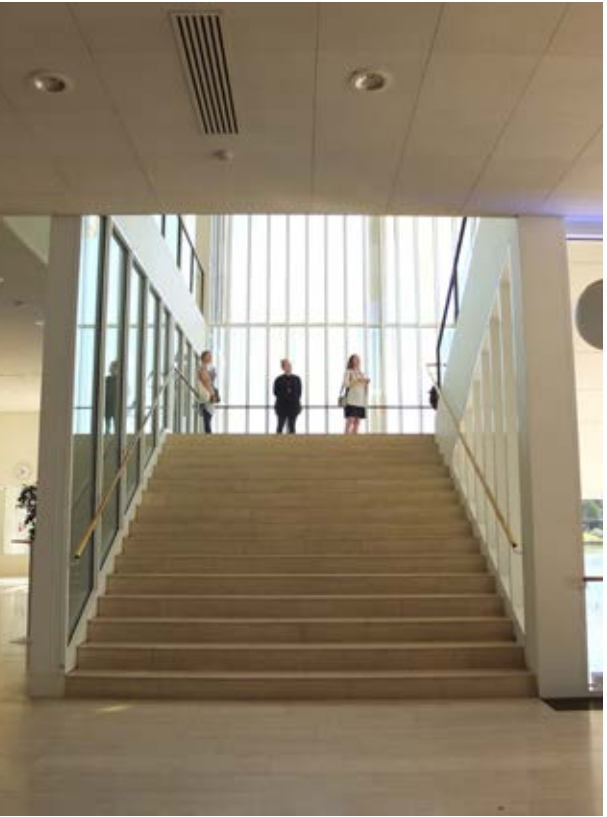
↑ Ensimmäisestä kerroksesta alkava leveä avoporras johtaa Tapiolasalin ylempiin lämpiöihin. Ylempänä ja muualla lämpiöiden portaissa on Hille Kaukosen suunnittelema lasikaide, tässä alimmassa porrassyöksyssä messinkinen käsijohde on kiinnitetty lasiseinä-rakenteeseen. amoy 2020

Espoon kulttuurikeskuksen porras- ja kaidepiirustukset ovat alkuperäisessä piirustussarjassa numeroilla 131-149. Lasikaidedetalji on tehty piirustusten 136 "Porras 009 ja avoporras 5, messinkikäsijohteen kiinnitys" ja 139 "Avoportaat 1 ja 2, lasikaiteen detaljit " (Arkkitehtitoimisto Arto Sipinen Ky, 1986) mukaan. Umpikaideversio samalla detaljoinnilla on tehty piirustuksen 131 "Porras 001" (Arkkitehtitoimisto Arto Sipinen Ky, 1986) mukaan.

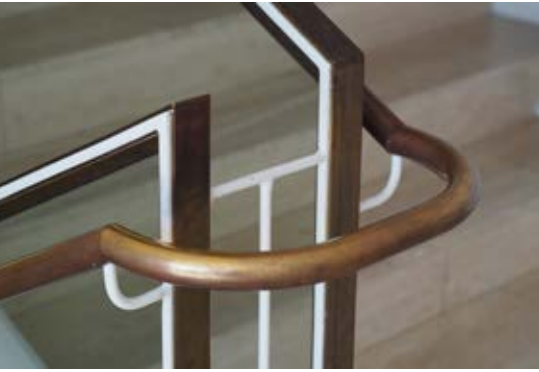
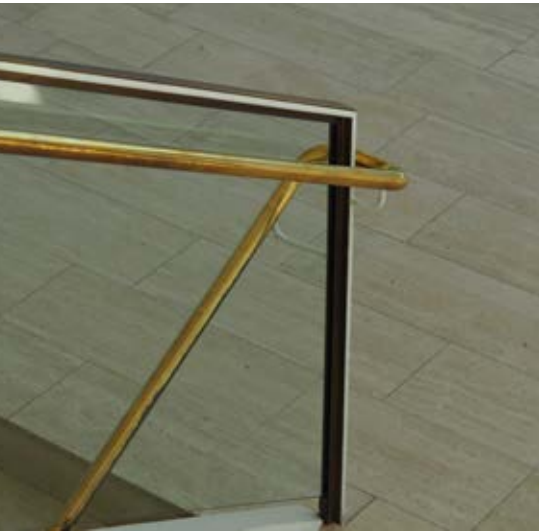
↑↑ ja ↑ Lämpöön avoportaan kaide lähikuivissa. Messinkinen käsijohde on eniten liikennöidyissä kohdissa konserttavieraiden käsien kiillottama. amoy 2020

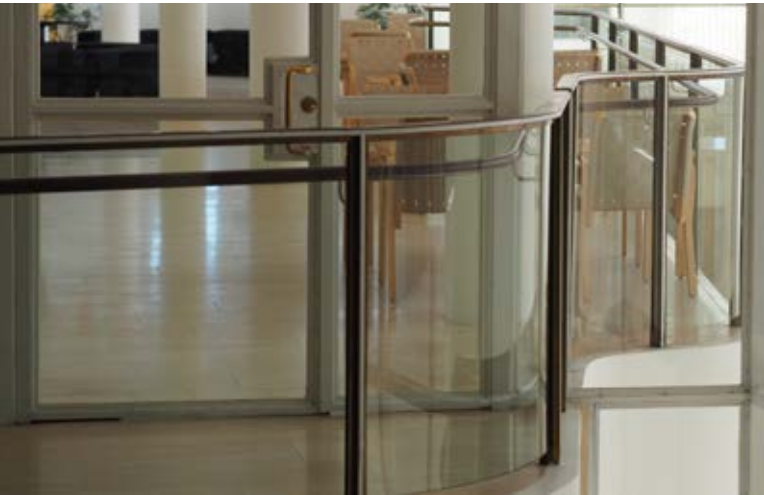
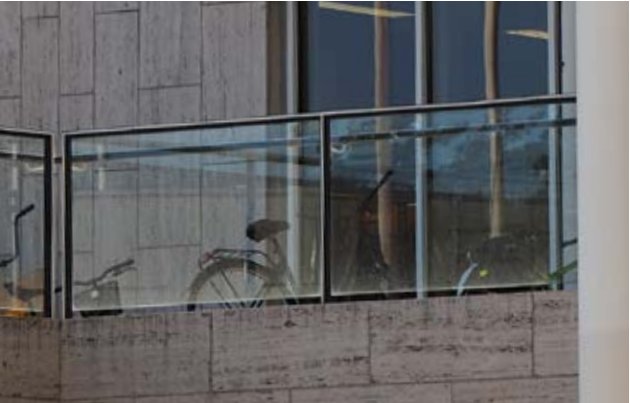
→ Umpikaideversion detalji piirustuksesta nro 131 "Porrashuone 001" (Arkkitehtitoimisto Arto Sipinen Ky, 1986). Lasin tilalla on peittomaalattu lujalevy, käsijohde on koivua paitsi taivutetut osat peittomaalattua terästä. ASA

↘ ja →→ Lasikaiteen detaljeja piirustuksesta nro 139 "Avoportaat 1 ja 2, lasikaiteen detaljit " (Arkkitehtitoimisto Arto Sipinen Ky, 1986). Kahvion viereisen välipohjan aukon kaiteessa lasin alapuolinen rako (kuvassa merkitty det 4) on täytetty, koska raosta putoavat aterimet aiheuttivat vaaratilanteita ala-aulassa. Muualla kaide on säilynyt alkuperäisen detaljin mukaisena. ASA

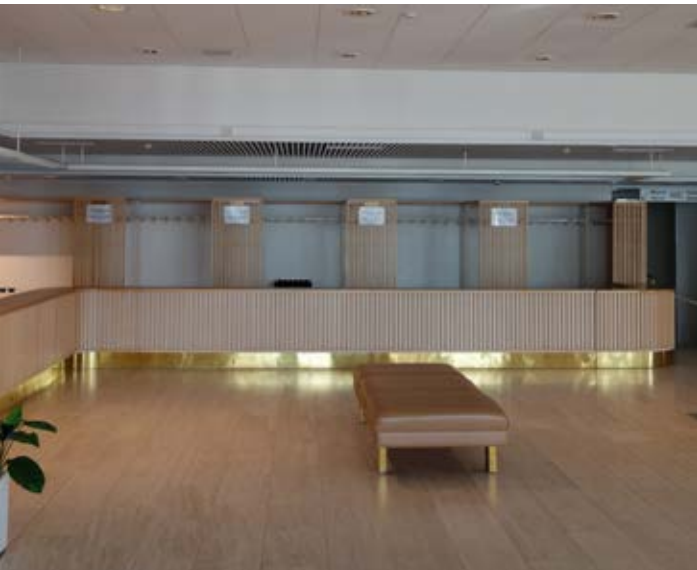
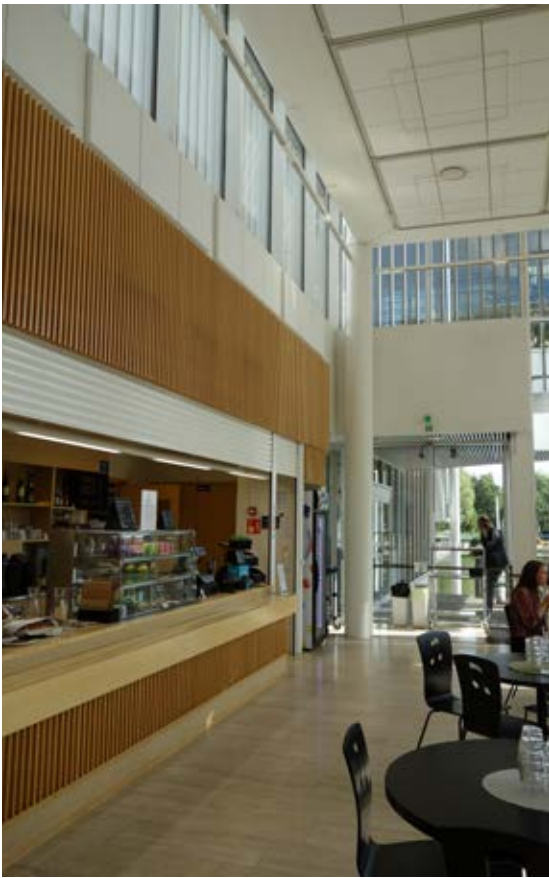
- ↑ Kahvion tarjoilutiski on alkuperäisellä paikallaan ja säilynyt hyvin. Tiskiön on tehty myöhempiä muutoksia kun alun perin kuvan kalusteessa sijainnut lämpimän ruoan tarjoilu on siirtynyt erilliseen itsepalvelulinjaan. amoy 2020
- ↗ Viereinen sivu: esimerkkinä alkuperäisistä kirjaston kiintokalusteista neuvontatiski piirustuksesta nro 303 "Aulan ja kirjaston tiskit ja naulakot" (Arkkitehtitoimisto Arto Sipinen Ky, 1986) ASA.

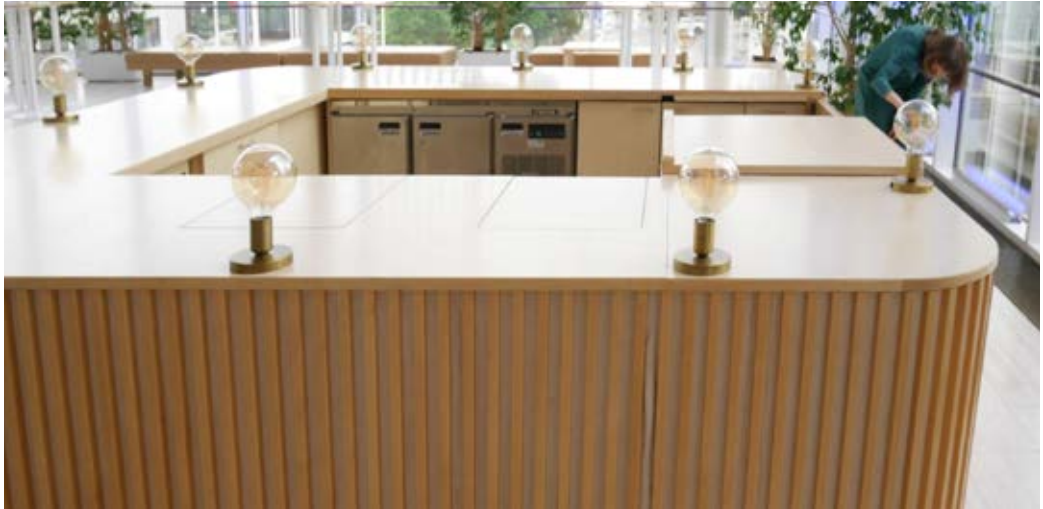
- ↑ Espoon kulttuurikeskuksen tarjoilukalusteista erityisin on lämpöön kiinteä tarjoilukaluste. Koivupintaisten tasojen alle on piilotettu niin vesipiste kuin jääkaappikin. Valaistus kruunaa kokonaisuuden. Kalustetta on kunnostettu myöhemmin alkuperäisen arkkitehtuurin ehdoilla. amoy 2020
- Mikkelin konserttitalon aulatilojen vaatenaulakkokalusteet ovat hyvin samankaltaisia kuin Espoon kulttuurikeskuksessa. amoy 2020
- Imatran kulttuurikeskuksessa alkuperäiset kirjaston palvelukalusteet ovat säilyneet käytössä, vaikka niitäkin on vuosien saatossa jouduttu hieman muokkaamaan. Espoon kulttuurikeskuksen kirjaston palvelukalusteet ovat olleet samankaltaisia, mutta elegantimmin valaistuja. amoy 2020

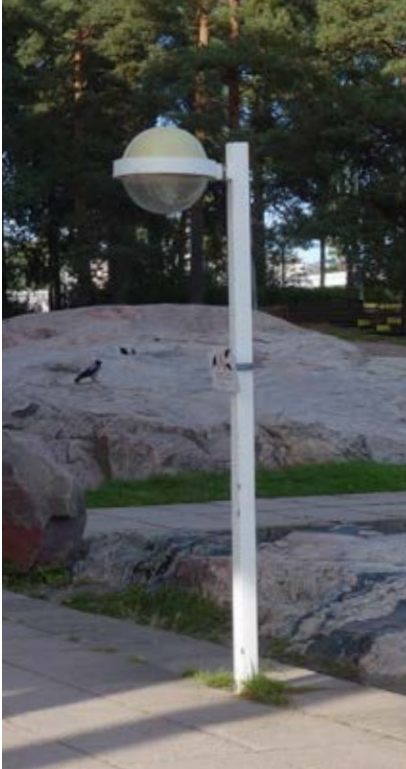
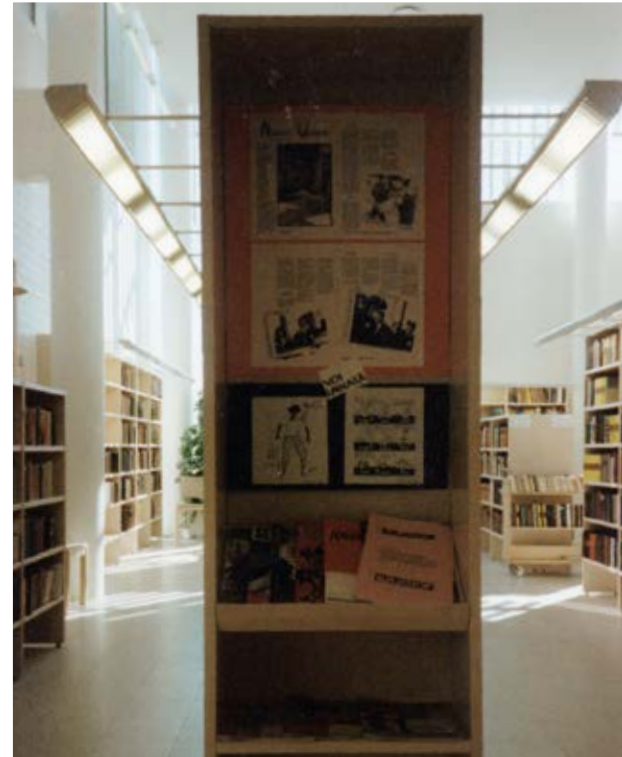
← Espoon kulttuurikeskuksen Saturnus-valaisin ulkona keskusaltaan reunalla. Korkeampina, neljällä pallolla varustettuna, sama valaisin esiintyy Kulttuuriaukion puolella. amoy 2020

←← Tapiolasalin päälämpiön tarjoilukalusteissa on hauskat kiinteät valaisimet. Myös muissa palvelukalusteissa on arkkitehdin suunnittelemaa valaisimia. Taustalla näkyy nelitahoinen pylväsvalaisin. amoy 2020

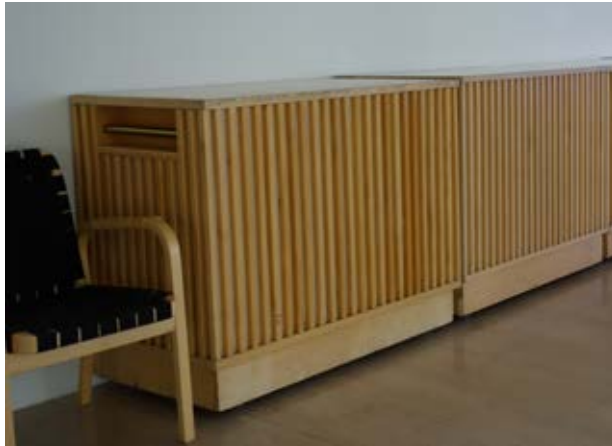
↙ Piir. nro 307 "Aulatilojen siirreltävä tarjoilutiski" Arkkitehtitoimisto Arto Sipinen Ky, 1986, ASA

← Aula- ja lämpiötiloissa on kiintokalusteissa esiintyvällä koivurimoituksella verhoiltuja siirreltäviä tarjoilukalusteita. amoy 2020

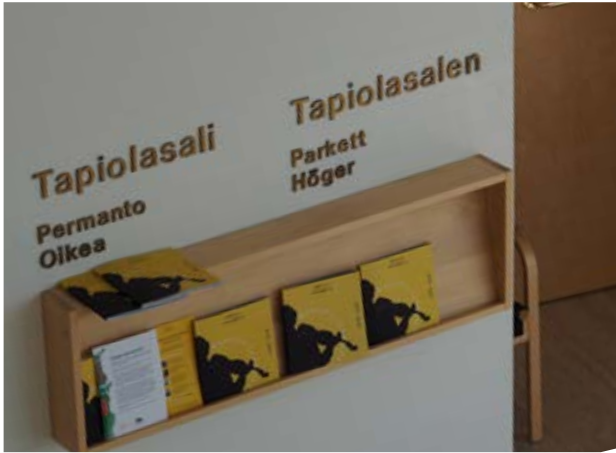
↓ Kirjaston alkuperäisiä hyllyjä on osin jäljellä ja käytössä. Koivuviilutetut hyllyköt ovat laadukkaita, mutta merkillepantavinta niissä ovat säilyneet valaisimet. Valitettavasti riippuvalaisimilla valaistuja hyllyjä ei ole jäljellä. amoy 2020

Kulttuurikeskukseen erityisesti suunnitelluista irtokalusteista merkittävimpiä ovat lämpio- ja aulatilojen messinkijalkaiset nahkapenkit<sup>3</sup> sekä kiintokalusteiden kanssa yhtenevät siirreltävät tarjoilukalusteet. Muita rakennukseen suunniteltuja kalusteita ovat esimerkiksi alkuperäiset kirjahyllyt (joissa merkittävintä on valaistus) ja Tapiolasalin naisten yleisöwc-tilan vaaleansininen nahkapenkki.

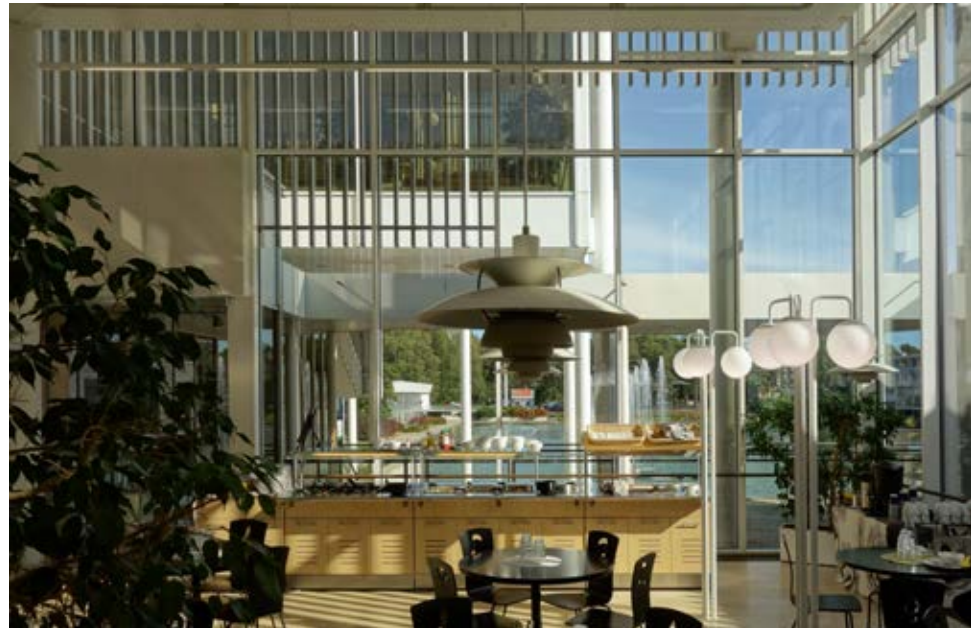
→ Näkymä ensimmäisen kerroksen aulaan liittyvästä kahviosta. Lasilyhdyn alueella sijaitsevasta kahviosta avautuu laaja näkymä kulttuurikeskukselle, jossa on voimakkaasti läsnä myös Tapiolasalin lämpimien yläpuoliset kerrokset. Kalusteet on uusittu myöhemmin. amoy 2020
