# ESPOON KULTTUURIKESKUS

## RAKENNUSHISTORIASELVITYS JA ARKKITEHTUURIANALYYSI

ARKKITEHDIT MUSTONEN OY 2020–2021

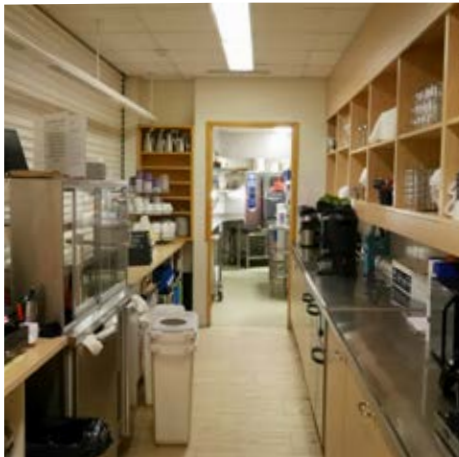
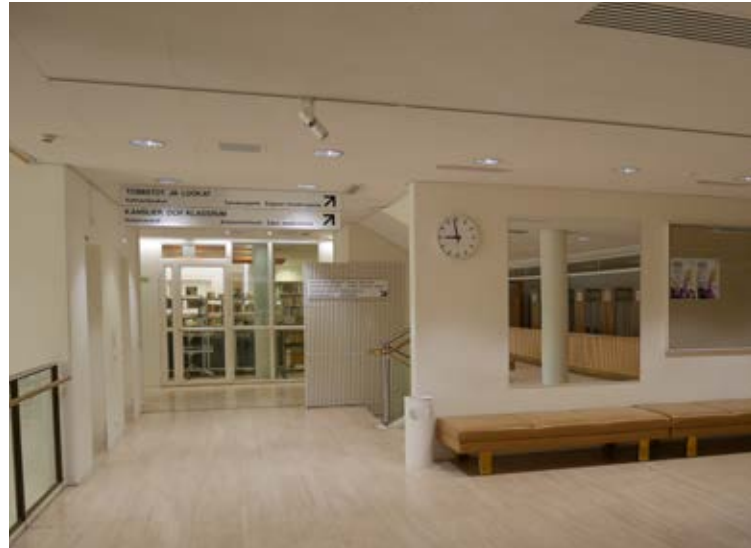
← Ensimmäisen kerroksen aulasta on hissejä vastapäätä sijaitsevan pääportaani kautta yhteys ylös opistokerrokseen ja alas pohjakerroksen aulaan. Opasteet ovat alkuperäisiä ja arkkitehtitoimisto Arto Sipisen suunnitteleamia. amoy 2020

← ← Keittiötilat sijaitsevat 1. kerroksessa suoran portaani kyljessä. Alkuperäiseen tilaohjelmaan sisältyi vain kahviotoiminta (Espoon kulttuurikeskuksen toiminnankuvaus ja huonetilaohjelma, hyväksytty 3.12.1982. ), minkä vuoksi lounasravintolaksi laajentunut kahvila on jäänyt ahtaalle. amoy 2020

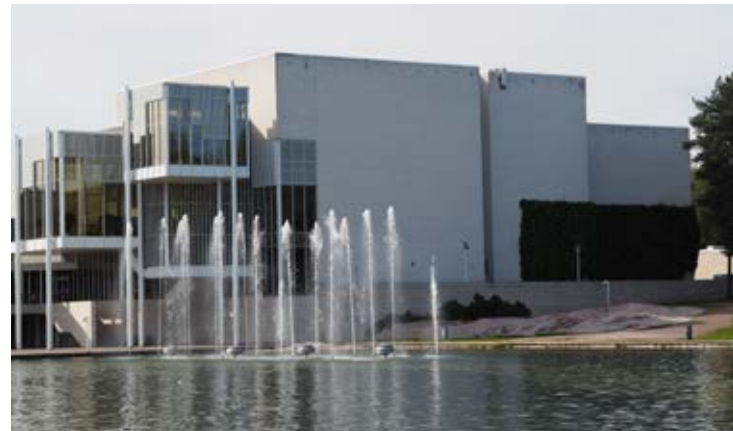
↑ Juhlasali sulkeutuu omaan tilalliseen maailmaansa. Rakennuksen ulko-hahmossa juhlasali erottuu omana korkeajulkisivuisena polveutuvana umpikappaleena jonka eteläpäätyyn lämpiötilojen lyhdyt liittyvät. Heti salin ulkopuolella salia ympäröivä maisema avautuu aistittavaksi lämpiöiden kautta. Julkisivunäkymä keskusaltaan puolelta. amoy 2020.

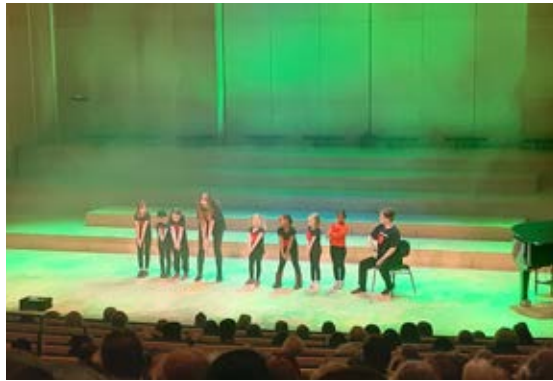
← Vasemmalla: Näyttämön näyttämönostimet ja kuorokorokenostimet esitystilanteessa nostettuna äärikorkeuteensa. Kuva: Siiri Tuovila

→ Näyttämön kolme näyttämönostinta käytössä esityksen harjoitusilanteessa. Näitä näyttämönostimia sekä kolmea kuorokorokenostinta käytetään vaihtelevasti yhdistäen eri orkesteri-kokoonpanojen koroketasoina. Näyttämön etuosan sivuilla soittajat sijoittuvat samaan tasoon. Kuva: Dominante 2020, kuvaaja Paavo Kekkonen.

Lattia-alueet näyttämön etuosassa ja takaosassa ovat muunneltavia. Näyttämön etuosassa on kolme laskevaa lattianostinta. Alaslaskettuna niiden kohdalle muodostuu orkesterimonttu, väliasennossa nostimien päällä seisoo etukatsomon neljä siirrettävää tuoliiriviä. Ollessaan yläasennossa, kun neljä tuoliiriviä on siirretty katsomon alle, nostimet ovat osa näyttämötasoa. Näyttämön taaempi osa on jaettu kolmeen pitkään nousevaan näyttämönostimeen ja jokaisen keskiosassa on sisäinen nouseva lyhyempi kuorokorokenostin. Nostimia säätämällä voi saada yhteensä kuusi tasoa esimerkiksi kuoroa varten.

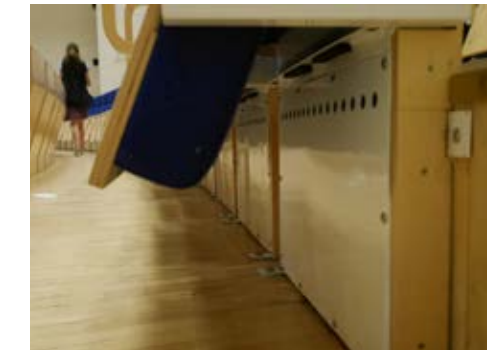
↓ Katsomotuolin tuloilma-aukot istuimen alla. amoy 2020.

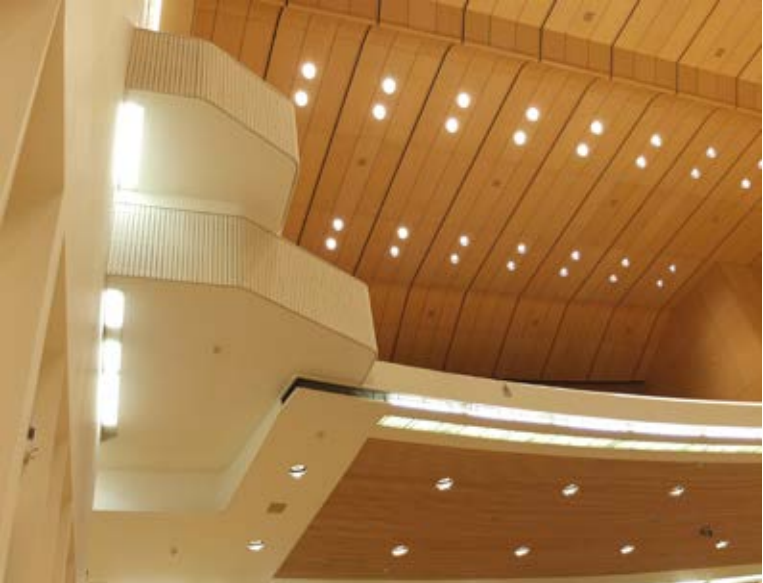
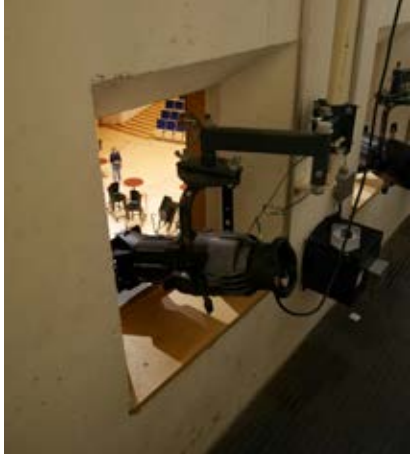
↑ Näyttämön sivuilla huoltosilloilta avautuu luukkuja joiden kautta näyttämön valoja kohdistetaan. Näyttämövaloja on myös salissa ripustettuna amoy 2020.

↑ Pienemmän sivuparven alle ja katsomon alakattoon upotettuja valasimia, keskellä parven kaide valaistuna. amoy 2020.

Katsomon ja näyttämön alakatossa on upotetut pyöreät valaisimet, pareittain tai yksittäin sijoitettuna ne muodostavat oman rasterinsa. Parvien ja seinäkoteloiden alapinnassa koko pituudelta on ritilän takana loisteputkivalaisimet. Parven kaiteen syvä muoto kätkee sisäänsä valaisinkokonaisuuden. Ylöspäin viistosti, eteenpäin ja alaspäin suunnatut valonauhat korostavat parven muotoa.

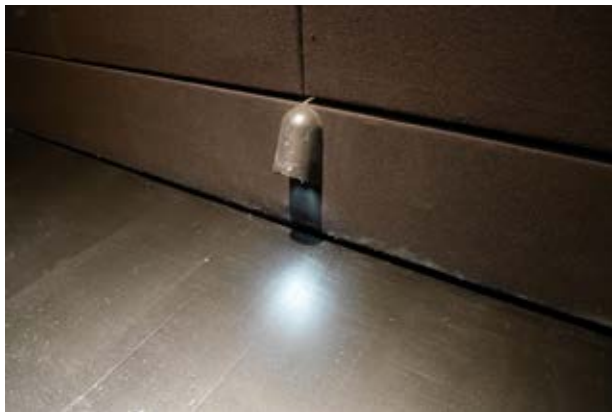
↓ Louhisalin kangaspäällysteiset  
sivuseinäpinnat koostuvat vai-  
mennuselementeistä. Joka toinen  
on saranoitu ja käännettävissä  
viereisen päälle niin, että tausta-  
puolen levy pinta tulee saliin päin.  
Alaosassa 25cm kiinteän verhouk-  
sen takana on mm. sähkötekniik-  
kaa. amoy 2020

maalatut pinnat, ja tummanruskea jota on katsomon is-  
tuimien verhoilukankaassa ja seinien sekä sivukäytä-  
vien alakattojen kangaspäällysteisissä, vaimennuspin-  
noissa.<sup>1</sup> Katsomoportaiden kulmadetaljit ovat messinki-  
set samalla tavalla kuin Tapiolasalissa.

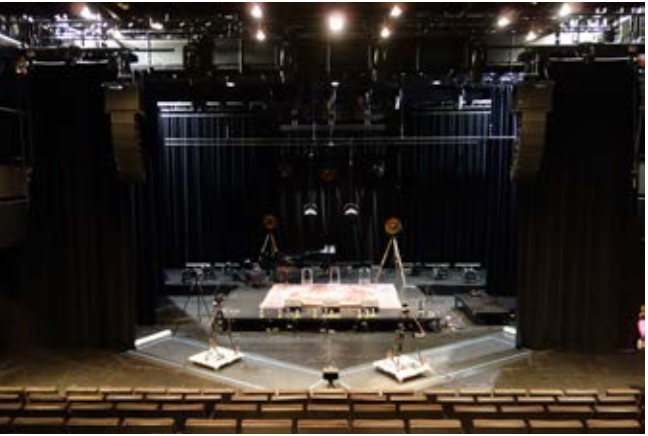
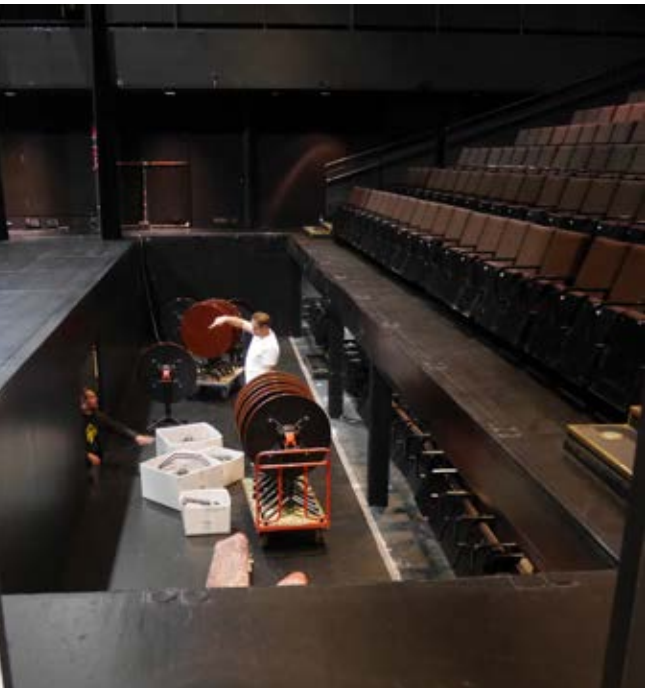
↓ Pieni sali, laskeva lattianostin käytössä. amoy 2020

Laskevan lattianostimen ollessa alhaalla tilaa voi käyttää esimerkiksi orkesterimonttuna. Näyttämöalueen lattia on luukutettu. Näyttämön takaosassa on koko näyttämön levyinen lattianostin, joka nousee tarvittaessa 2 metriin asti näyttämön lattiapinnasta. Lisäksi käytössä on siirrettäviä lattiakorokkeita joilla saadaan luotua pieniä tasoeroja näyttämölle.

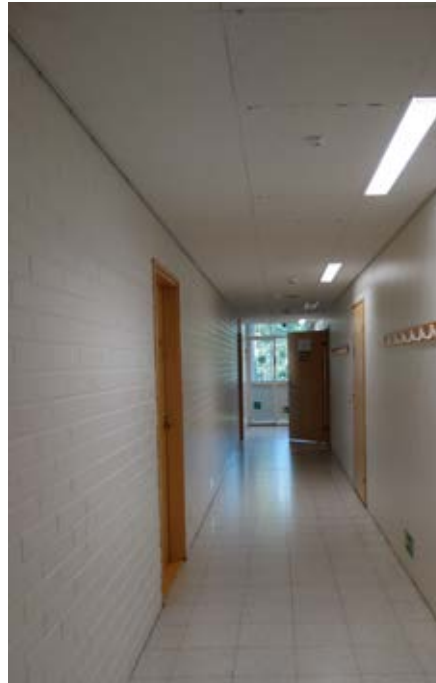
↑ → Taustatiloihin vievät suorat käytäväosuudet päättyvät lähes kaikki luonnonvaloon, joko ikkunan tai lasiulko-oven kautta. Yllä näkymä 2.krs pukuhuoneisiin johtavalta käytävältä portaan suuntaan. Oikealla kuvassa näkymä 1.krs samassa kohdassa, tässä kuvauspisteen vasemmalla puolella huolto-ovi ulos ja kuvassa oikealla liukuovi paja- ja varastotilaan. amoy 2020.

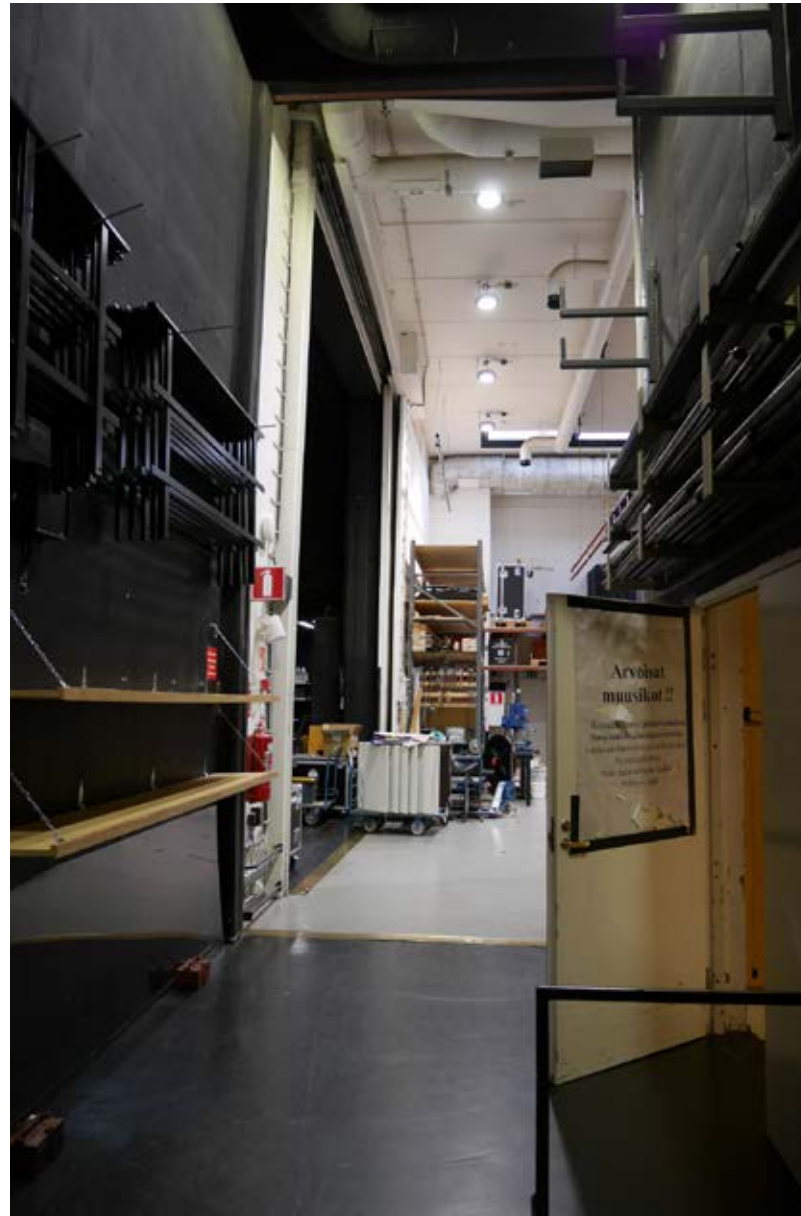
↑ Korkea paja- ja varastotila saa luonnonvaloa kattoikkunan kautta. Ikkuna toimii myös savunpoistoreittinä. amoy 2020.

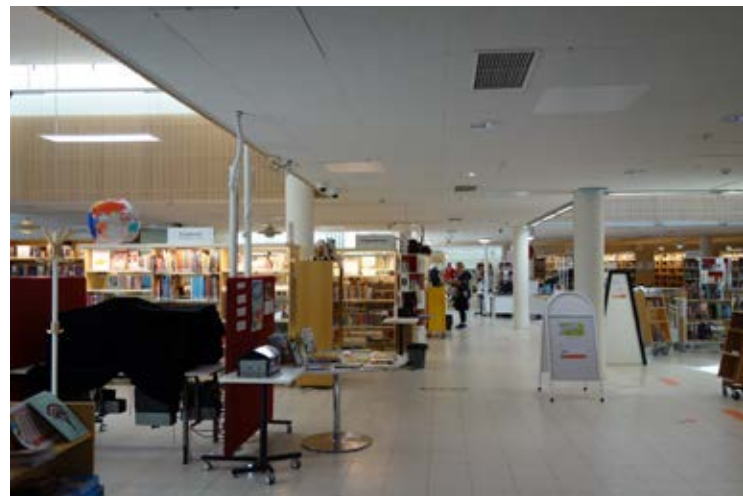
→ Kirjastossa tapahtuneet muutokset, eritoten välipohjan aukon avaaminen kellaritiloihin ikkunalyhdyn kohdalla ja uuden toiminnallisen kalustuksen epäyhtenäisyys ovat latistaneet kirjastotilan vaikuttavuutta. amoy 2020

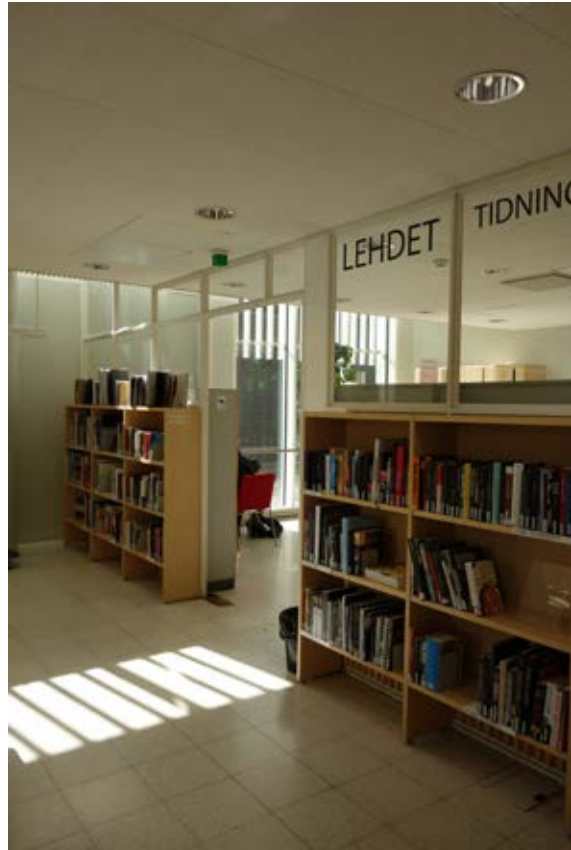
↑ Nykyisin lehtienlukusalina toimiva alkuperäinen opintosali on erotettu kirjastotilasta lasiseinällä, kuten myös muut alkuperäiseen tilasommitelmaan kuuluvat kirjaston yleisötilat. Alakatto- ja lattiamateriaalit jatkuvat lasiseinäisten tilojen välillä saumattomasti. Säilyneistä lasiseinistä osasta on poistettu ovet. amoy 2020

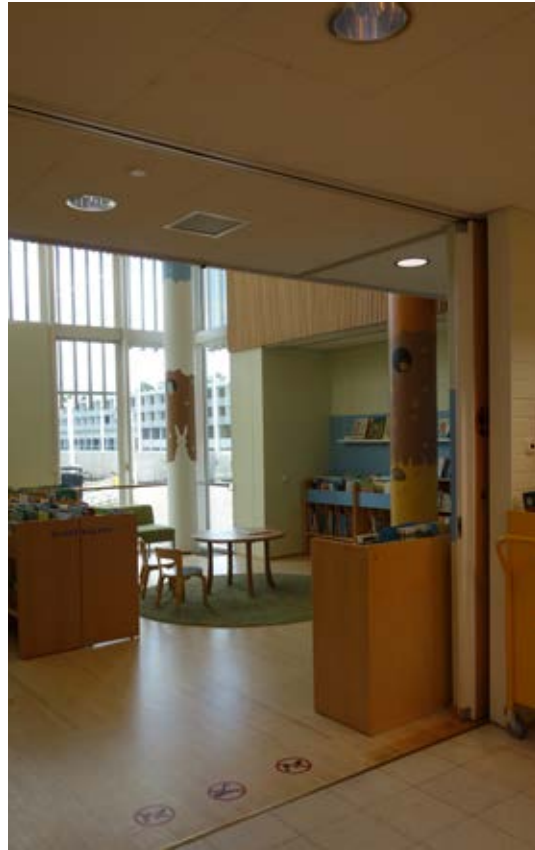
➤ Tapiolan kirjaston pienenä lastenosastona toimii alun perin monitoimitilaksi suunniteltu matalan lasikuution alue, joka on siirtoseinällä erotettavaksi muusta kirjastotilasta. Tilan erilaisesta käyttötarkoituksesta kertoo myös (uiva) parkettilattia. Lastenosaston myötä tämän lasikuution alue on saanut seiniinsä ja pilareihinsa väriä. amoy 2020

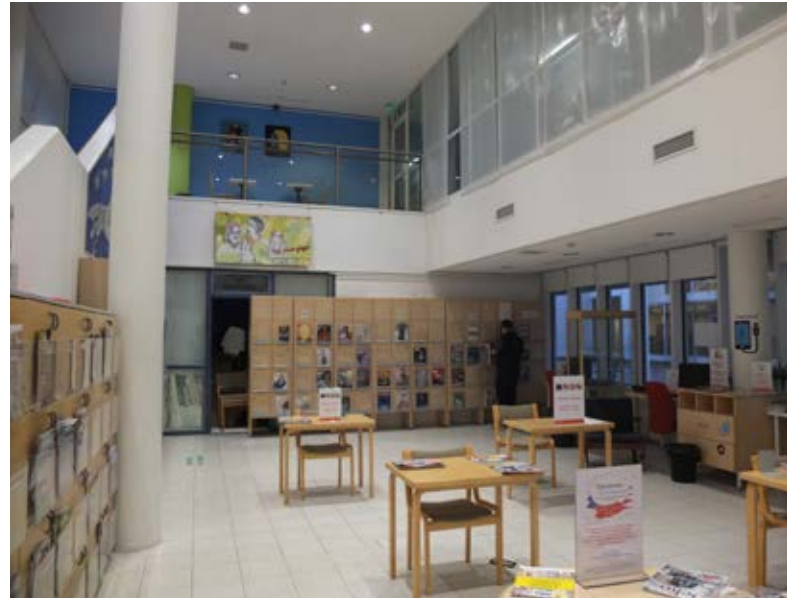
↑ Näkymä korkeasta lehtienlukutilasta. Tätä tilaa lukuun ottamatta kirjaston länsijulkisivun tilat ovat hyvin suljettuja aukion suuntaan. Alun perin musiikkiosastona toimineessa tilassa on portaat ylös parvelle, josta on suora yhteys opistotiloihin. Alun perin parvella oli lainattavia nuotteja. amoy 2020

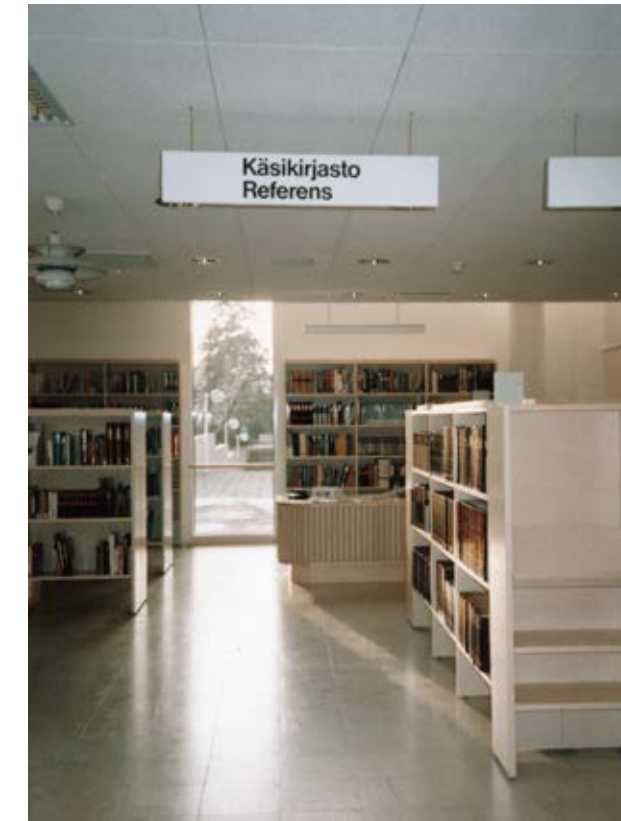
← Kirjastoa 1990-luvulla. Alkuperäisiä kalusteita ei juuri ole jäljellä, kuvassa näkyy sekä alkuperäisiä hyllyjä, taustalla käsikirjaston pieni palvelutiski. TKA

Kirjastossa on ollut kulttuurikeskuksen kokonaisarkkitehtuuriin kuuluvat kiintokalusteet ja valaistus. Kts. kiintokalusteet s. 62. Alkuperäiset palvelukalusteet on myöhemmin korvattu uusilla ja suurin osa valaisimista on vaihdettu.

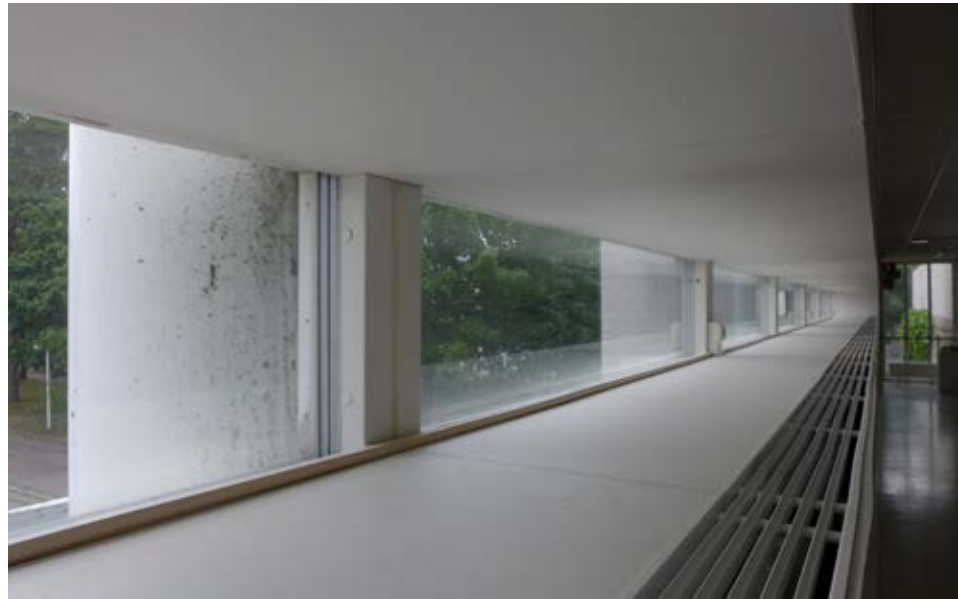
→ B-osalla opistotilojen sivukäytävillä 2. ja 3. kerroksissa on kiinteät, julkisivusta ulos työntyvät puuikkunat, jotka sisätilassa muodostavat syvän, matalan valojuovan. amoy 2020

← Piir. nro 258 Kiinteiden puuikkunoiden kaaviot ja detaljit. Arkkitehtitoimisto Arto Sipinen Ky, 1986. ASA

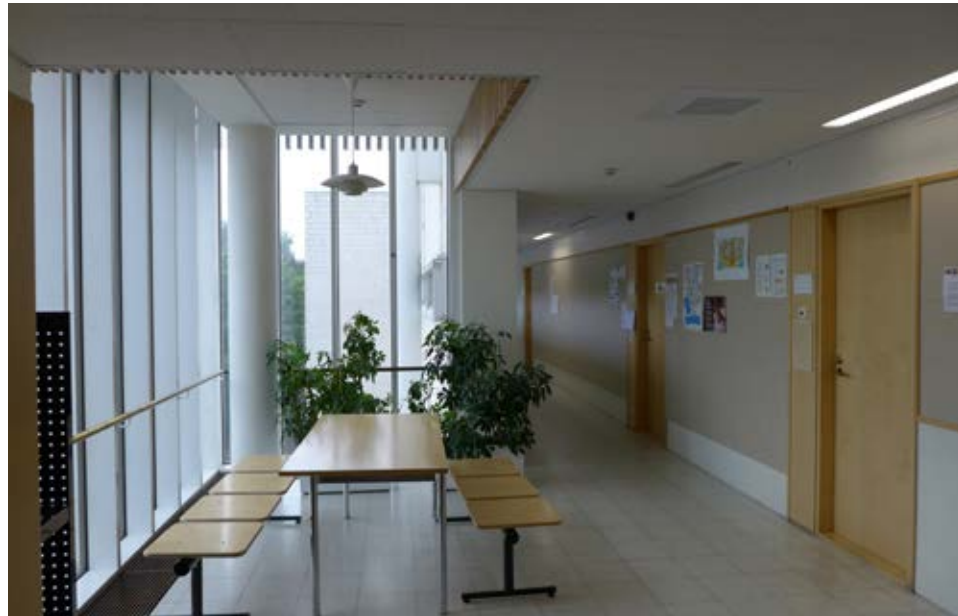
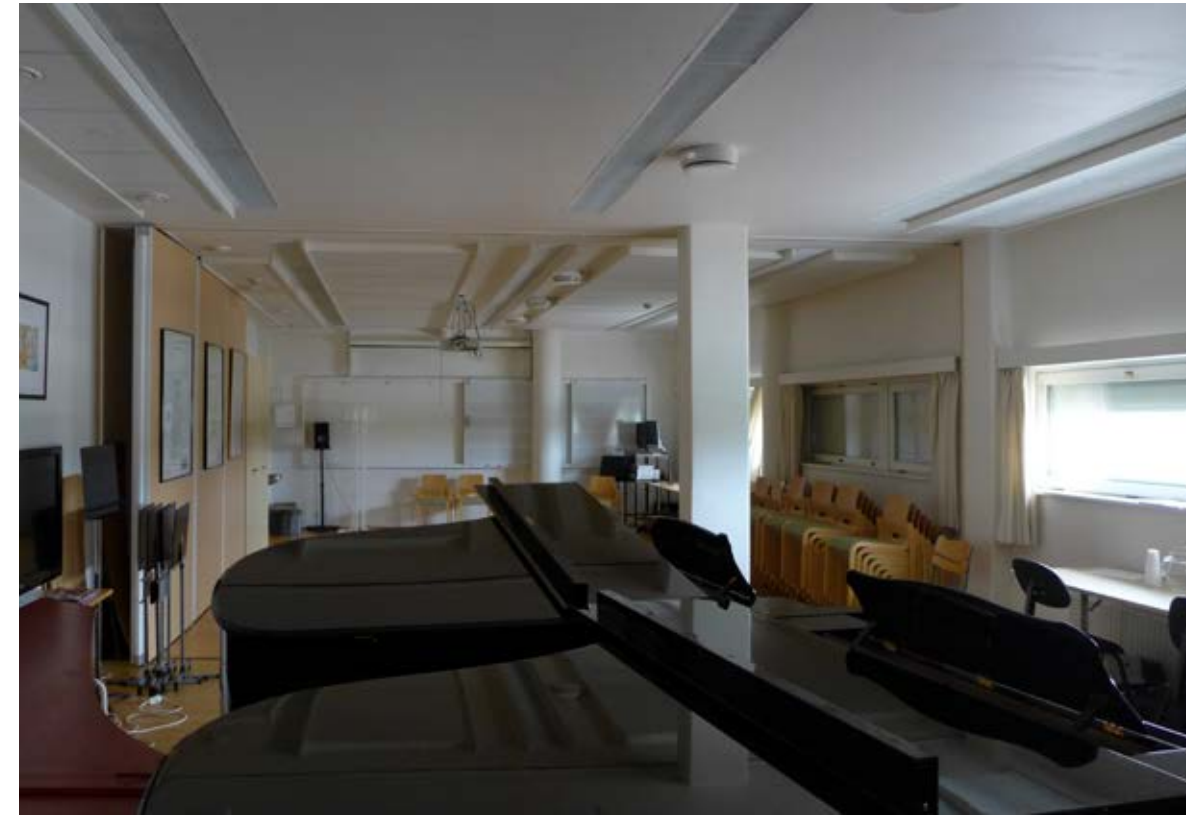
←← Opistotilojen käytävien pääteenä on suuret lasipinnat.

← Tyypillinen harjoitus-huoneen ovi käytävälle. Opistotiloissa tiiliseinät on jätetty tasoittamatta

→ Lasiseen kulmaan sijoitettuihin 2. ja 3. kerroksen odotusauloihin on tuotu yleisöaulojen elementtejä: vapaasti sijaitseva pilari, alakaton korkeusvaihtelu ja koivurimoitus.

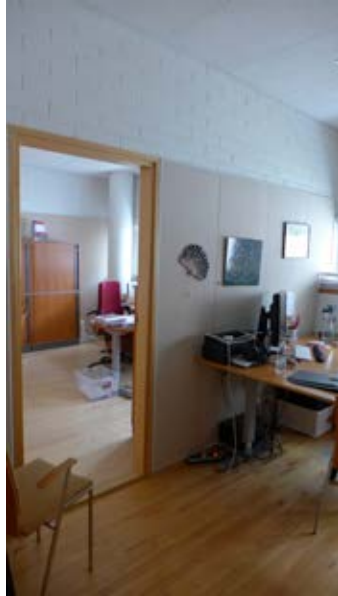
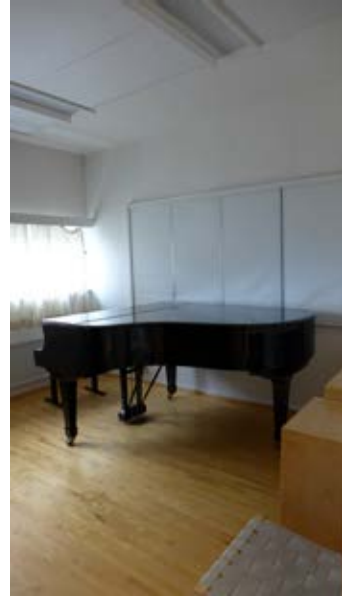
→ Näkymä toimistotilasta. Opisto-  
siiven keskusaltaan puoleinen  
kantava pilarilinja kulkee har-  
joitus- ja työtiloissa ulkoseinän  
sisäpuolella. Keskimmäinen  
pilarilinja sijoittuu käytävälle  
ja aukion puolella pilarit ovat  
julkisivun ulkopuolella.

→ Näkymä harjoitustilasta käytä-  
välle, jonka toisella puolella on  
kirjaston korkean musiikkiosas-  
ton lasiseinä.

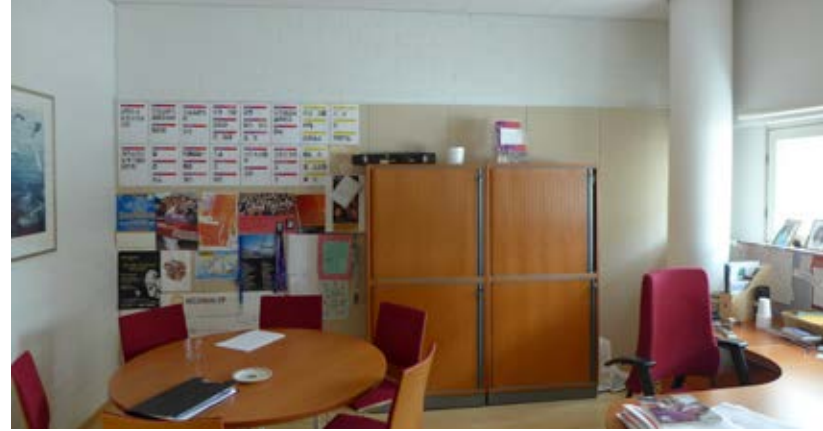
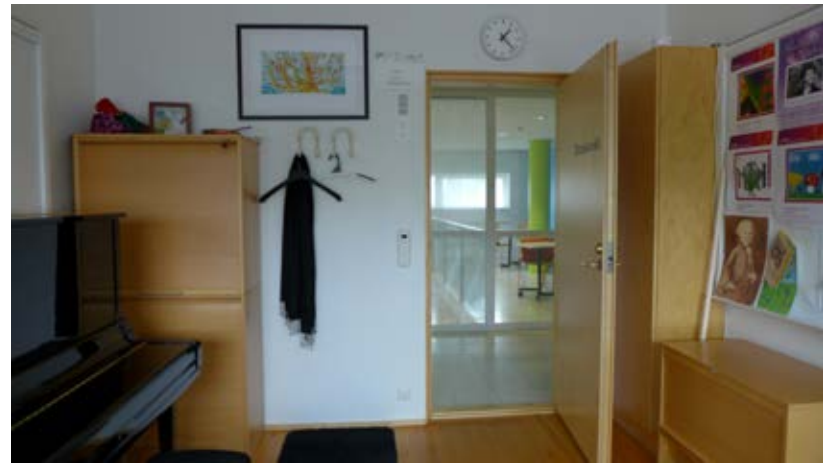
← Musiikin harjoitustiloja. Kuvissa  
näkyvät parkettilattia sekä  
akustisia seinä- ja alakattopa-  
neeleita.

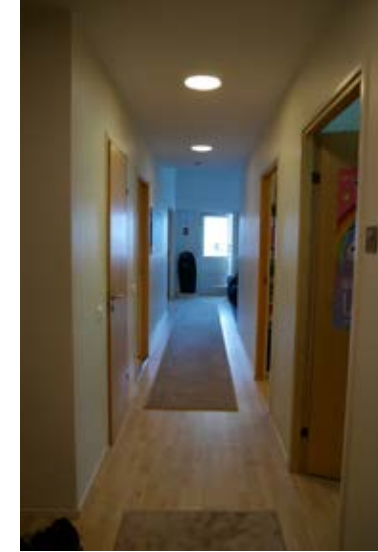
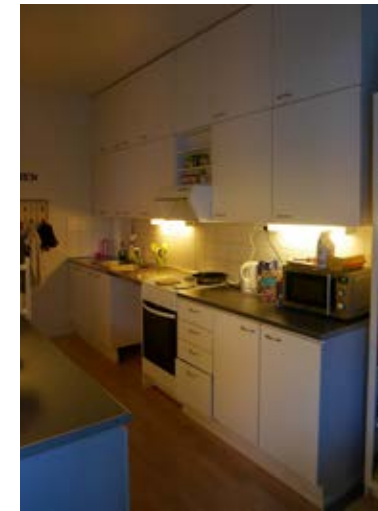
➤ Asunnon sisätilat on toteutettu raken-  
nuksen kieliopin mukaisesti: puhtaasti  
valkoiset seinäpinnat, koivuparketti ja  
koivuviilutetut ovet. amoy 2020

→ Asunnon keittiö on toteutettu samaan  
tapaan kuin muut henkilökunnan  
käyttöön suunnitellut kulttuurikeskuksen  
keittiöt. Keittiö- ja kylpyhuonekalusteet  
ovat alkuperäisiä. amoy 2020

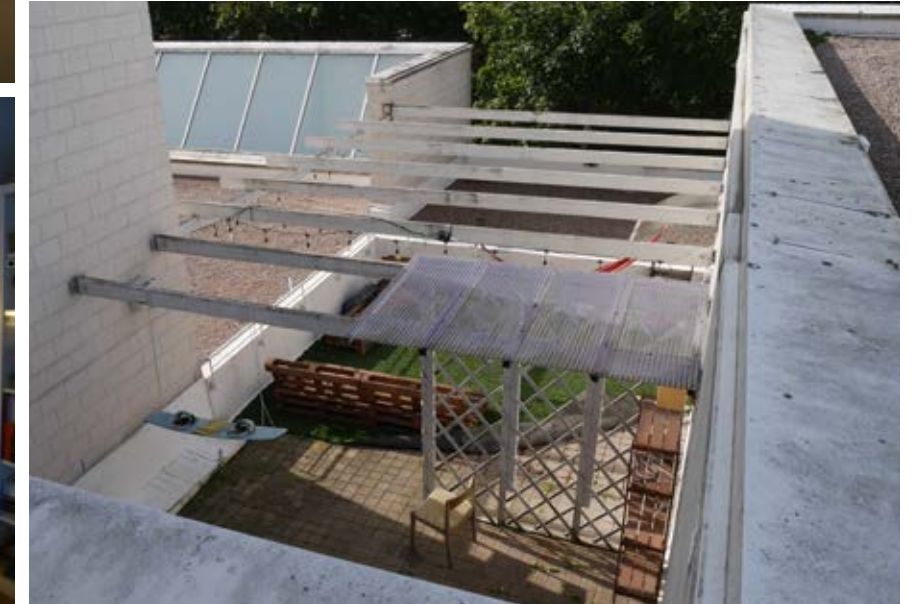
↓ Kulttuurikeskuksen asuntoon liittyvä laaja terassi on piilossa katseilta rakennuksen kor-  
keampien osien syleilyyn jäävällä tasanteella. Terassi on osin katettu harvalla pergolalla.  
Kiveys on pääsisäänkäyntien yhteydessä käytetty valkoista betonikiveä (tekonurmimatto  
on myöhempi mukavuuslisäys). amoy 2020

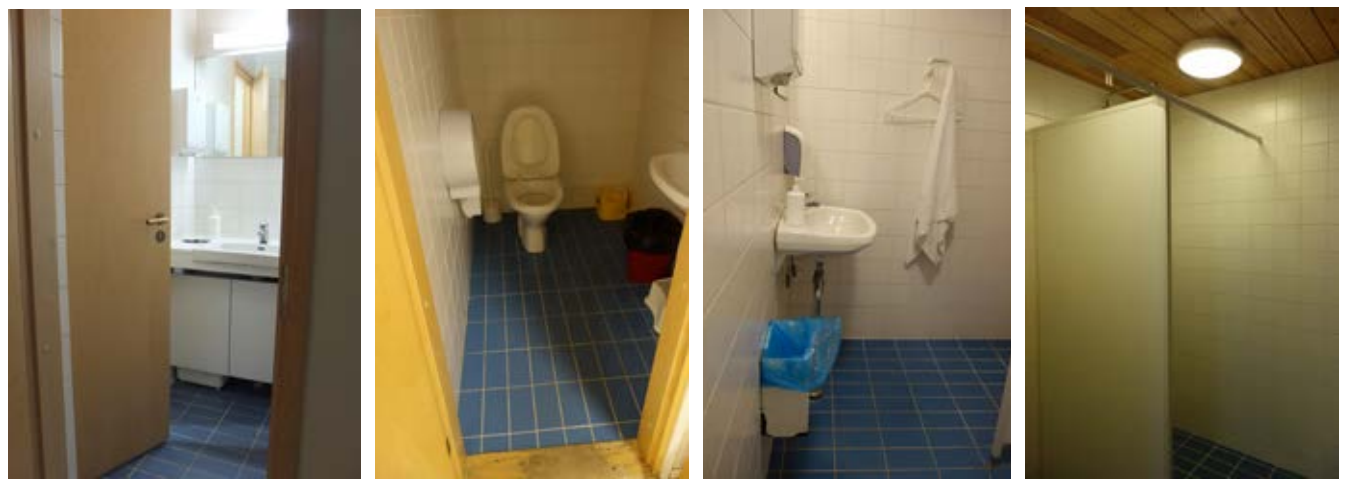
→ Neljä kuvaa pukuhuoneiden wc- ja suihkutiloista. Yleisö-wc-tiloissa on käytetty suorakulmaisia laattoja (valkoisina ja sinisinä), puhtaasti henkilökunnan tiloissa seinälaattana on valkoinen neliskulmainen laatta. amoy 2020.

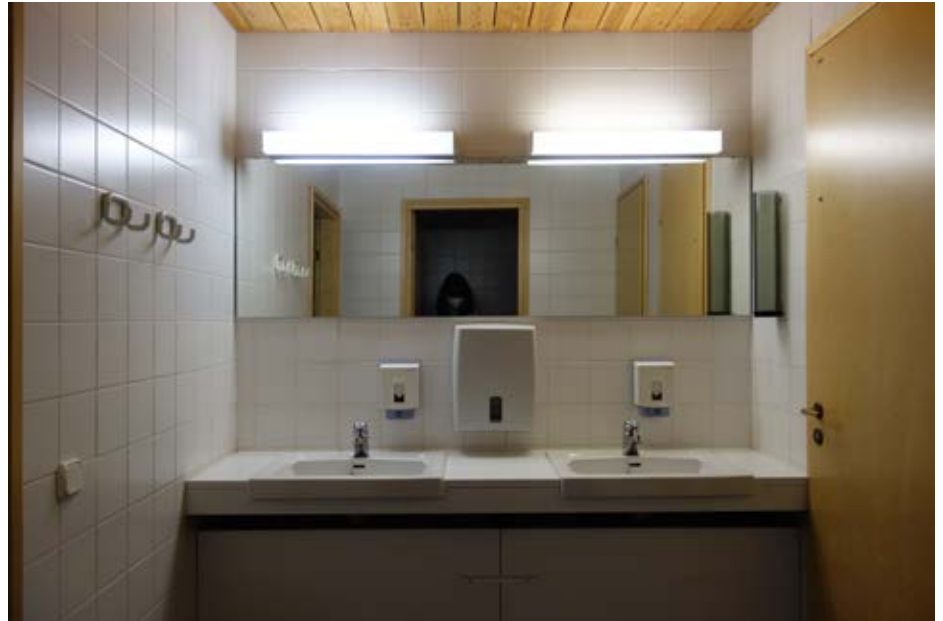
↑ Pesuhuoneen etutila toisessa pienemmistä ryhmäpukuhuoneista 2. kerroksessa. amoy 2020.

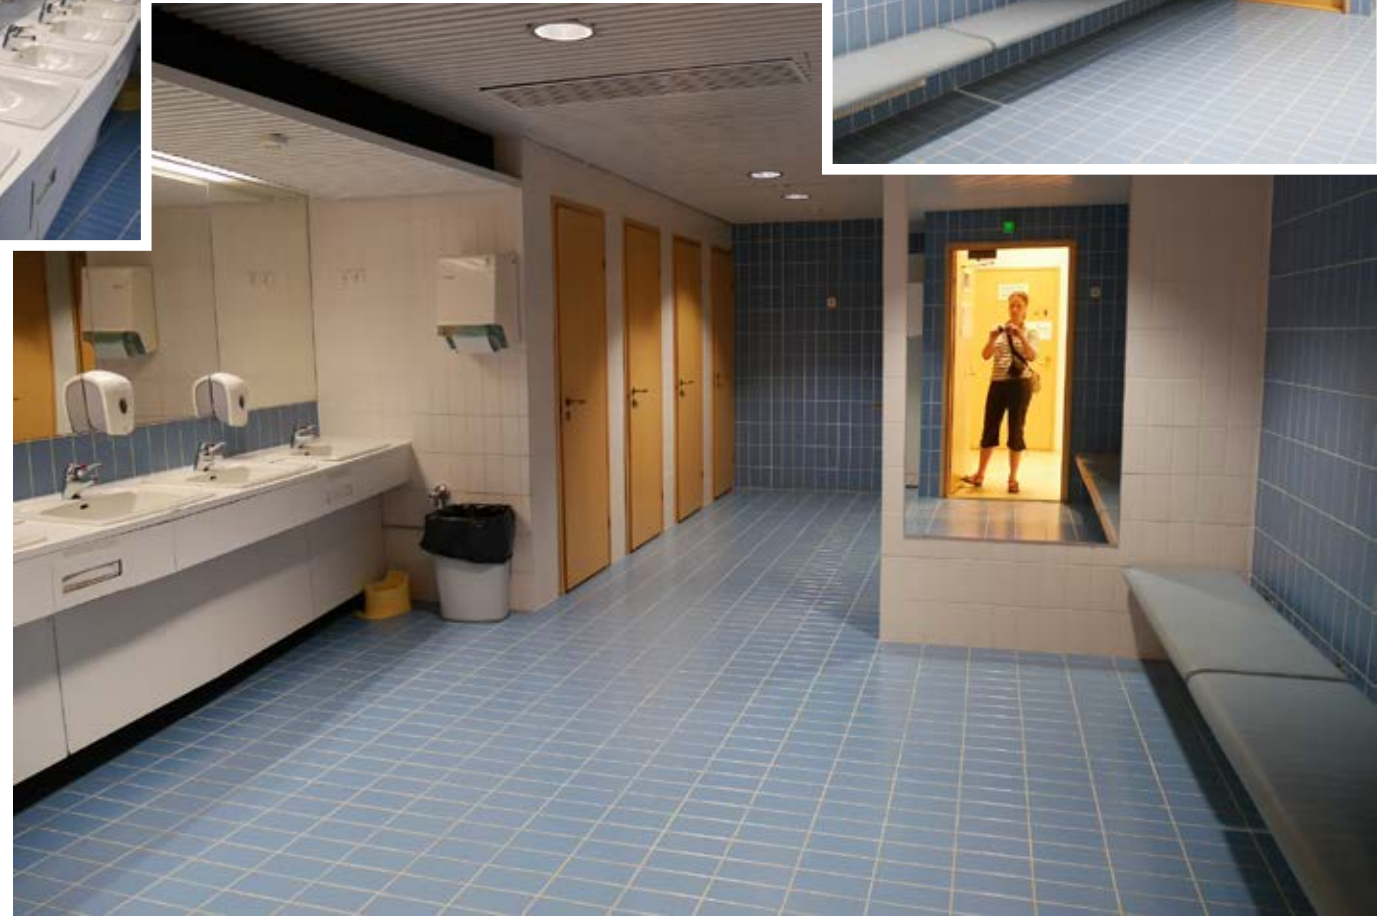
→ Pitkä nahkapäälysteinen sininen penkki naisten yleisö-wc-tilassa sointuu laatoituksen väriin. amoy 2020.

← ↓ Tapiolasalin yleisö-wc-tilojen pääväri tulee mattapintaisesta sinisestä laatasta jota on sekä lattiassa että suurina seinäpintoina. Wc-kopit on korostettu valkoisilla seinälaatoilla, ja alakatto on valkoinen alumiinisäle. Kuvissa alla ja vasemmalla naisten yleisö-wc-tila. amoy 2020.

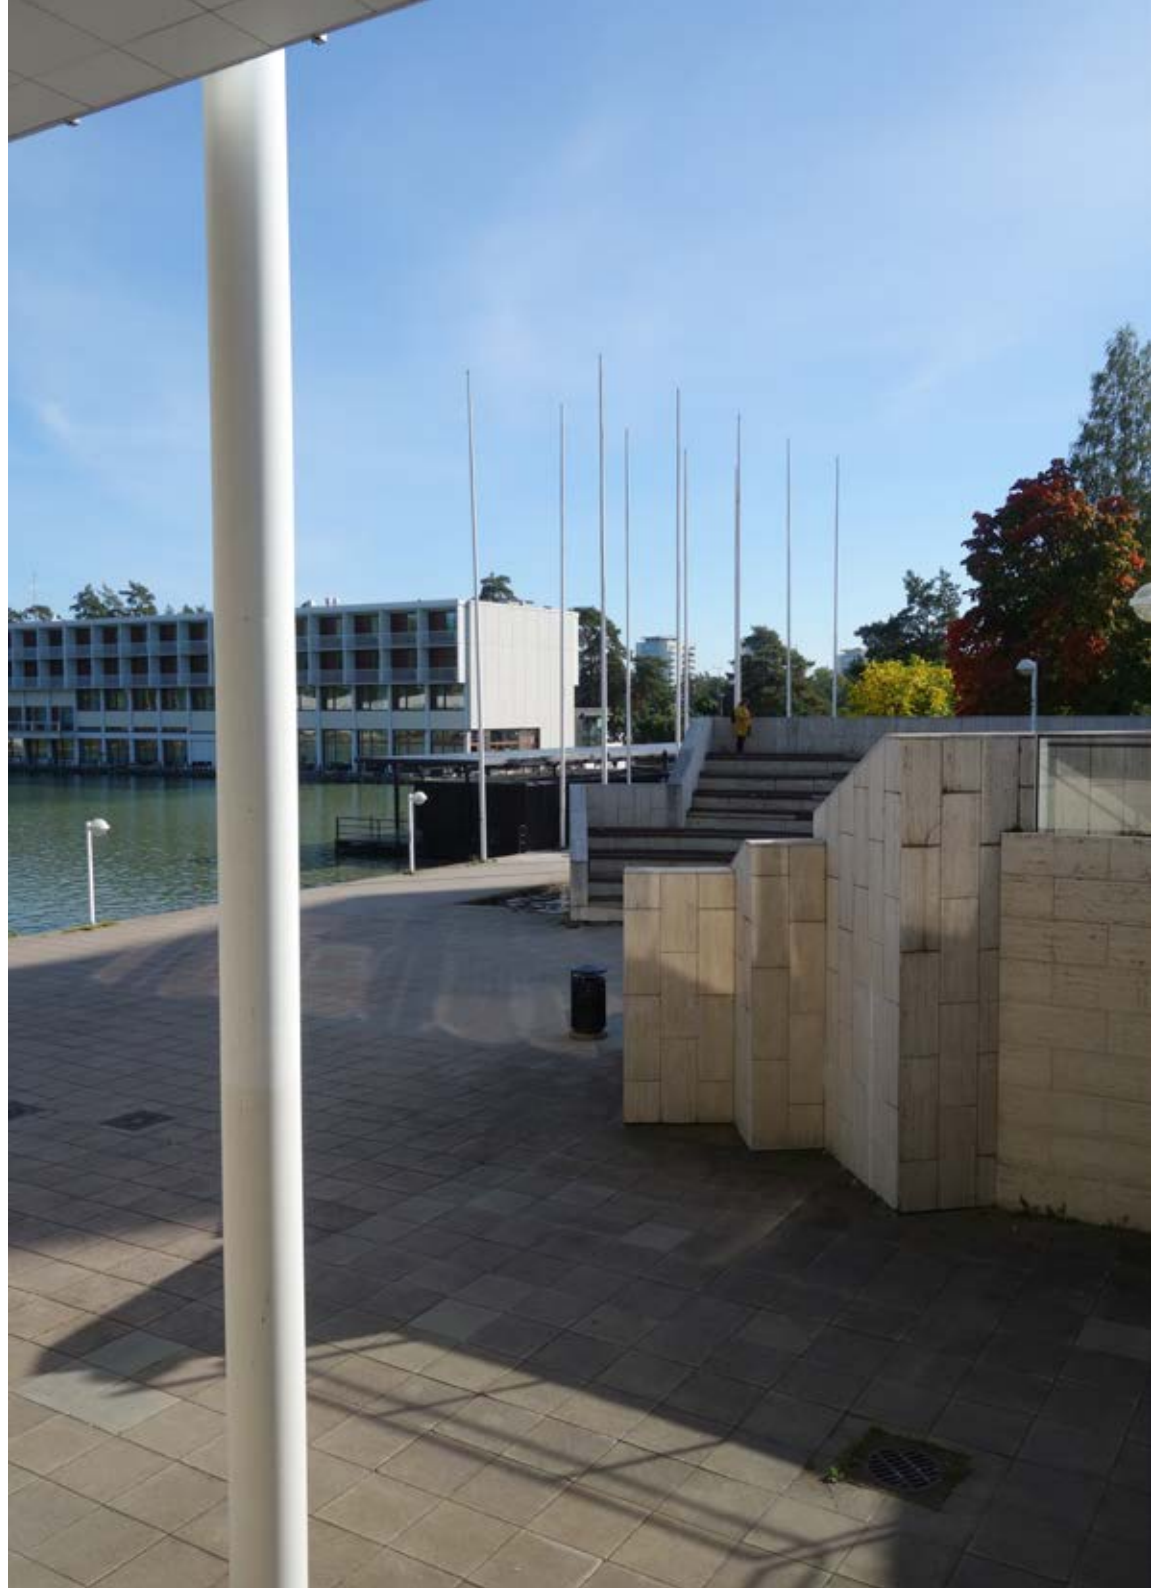
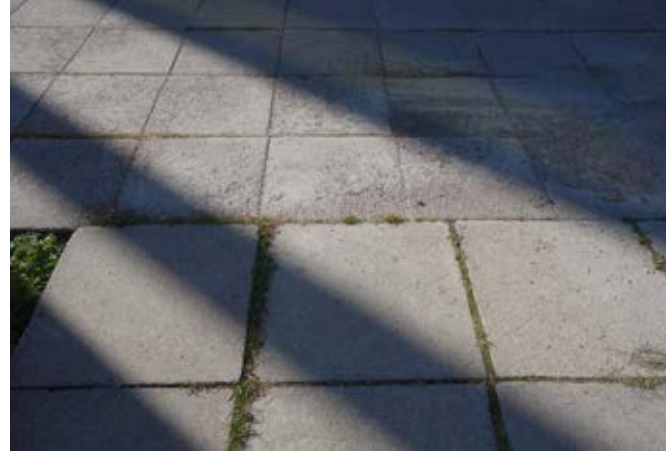
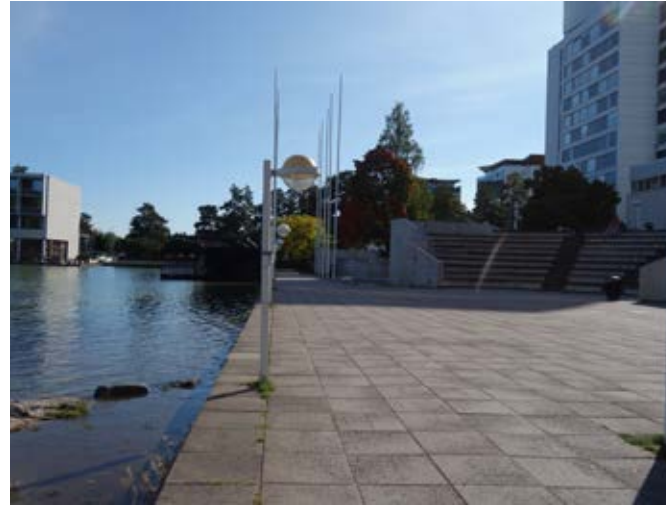
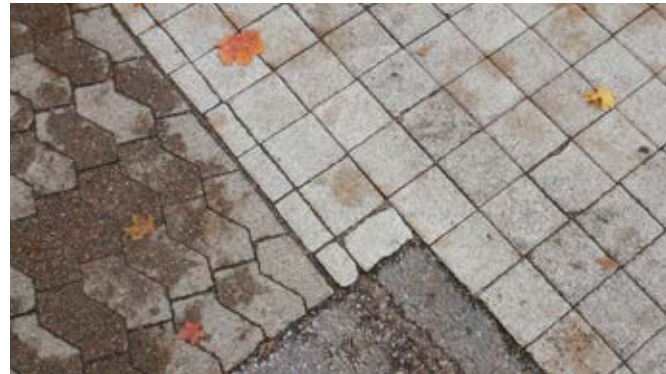
←← Viereinen sivu: Keskusaltaan länsireuna ja kulttuurikeskuksen syliin-työntyvä piha-alue on kivetty 600x600 betonilaatalla.  
↖ Ylin kuva: Alkuperäinen 700x700 Tapiola-laatta liittyy 600x600 laattaan.  
↖ Keskellä: Keskusaltaan länsireuna.  
← Alin: Harmaa SF-sidekivi, vieressään 138x138 valkobetonikivi.  
Kuvat amoy 2020

muurien verhoiluun on käytetty purettavista muureista saatua, valkosementti-kvartsisorapintaisia betonielementtejä, tai uusia vastaavia. Työpiirustuksessa mainittu ”olemassa olevat” muurit on piirretty jatkuvaksi ”vastaavina uusina” muureina. Laatoitusta on sovitettu näiden välille siten, että uudempi 600x600 teräsbetonilaatta jatkuu allastasossa kulttuurikeskuksen julkisivuihin saakka.<sup>2</sup>

Sisäänkäynnit korostettu 1. kerroksessa (Kulttuuriau-kion puolella ja altaan puolen sillassa) 138x138 valkobe-tonikiveyksellä. Amfiteatterin kulkutasot altaan puolella samoin harmaata torikiveä 95x195. Kulttuuriaukiolla Si-pisen toimiston suunnittelema kiveyskuviointi punaisilla ja harmailla betonikivillä (näkyv hyvin heikosti). Kulttuu-rikeskuksen eteläpuoliset ulkoportaat ovat 350x350 be-tonilaattaa.

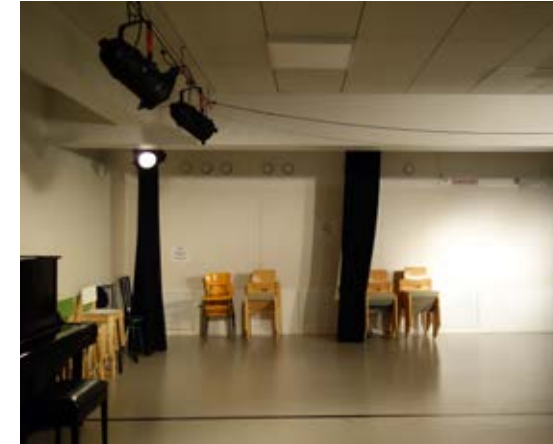
↑ Vuoden 1996 laajennusvaiheessa D-osan alapuolisia maanvaraisia tiloja otettiin käyttöön harjoitustiloina, joista kuvassa näkyvä "Sommelo" ja viereinen "Vipunen" ovat monikäyttöisiä, enemmän valaistustekniikkaa sisältäviä tiloja.

- 1996 pohjakerroksen D-osan laajennus käyttämättömiin tiloihin, A-osalla tilamuutos musiikkiopiston 2. ja 3. kerroksissa.
- 2006 A-osalla uusi avoporras kirjaston kellariin ja tilamuutoksia kirjastotiloissa
- 2011 A-osa, kirjaston poistumistiemuutos, esteettömyyden parantaminen
- 2015- Nostin Louhisalin ylälämpiöön, muut muutostyöt

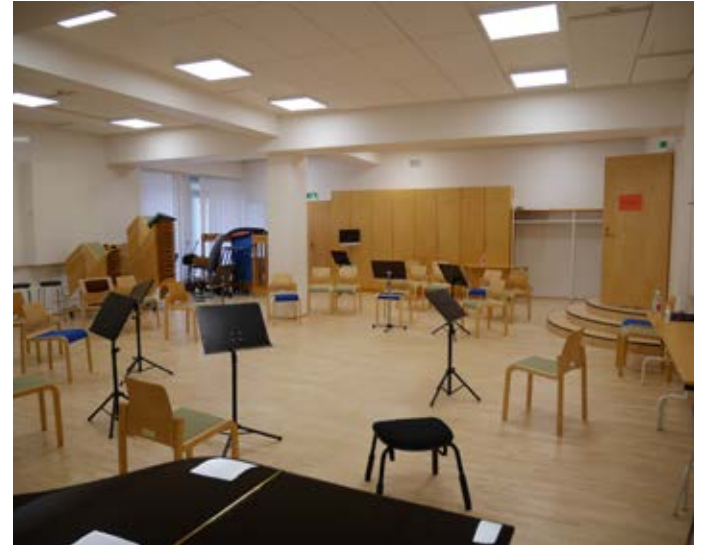
→ Suurin uusista harjoitustiloista, "Joukula", on suunniteltu musiikin harjoitustilaksi: seinillä on käännettävät akustiikkapaneelit ja lattiana uiva parketti. Kuvat amoy 2020

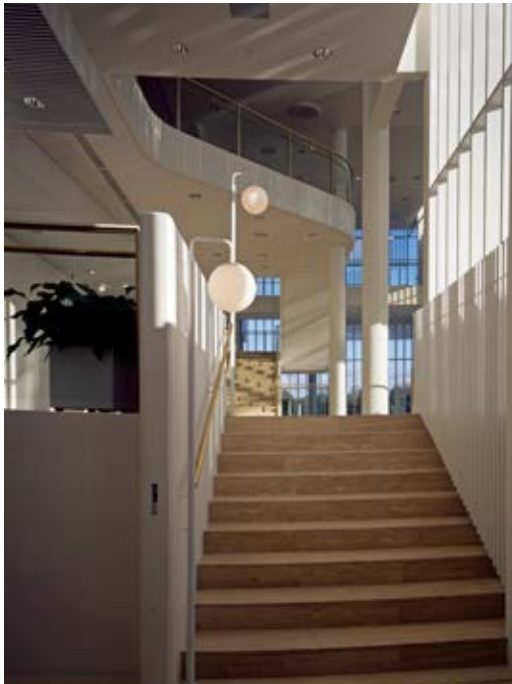
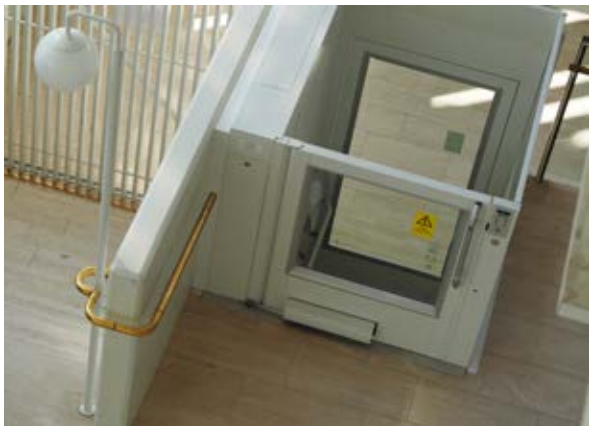
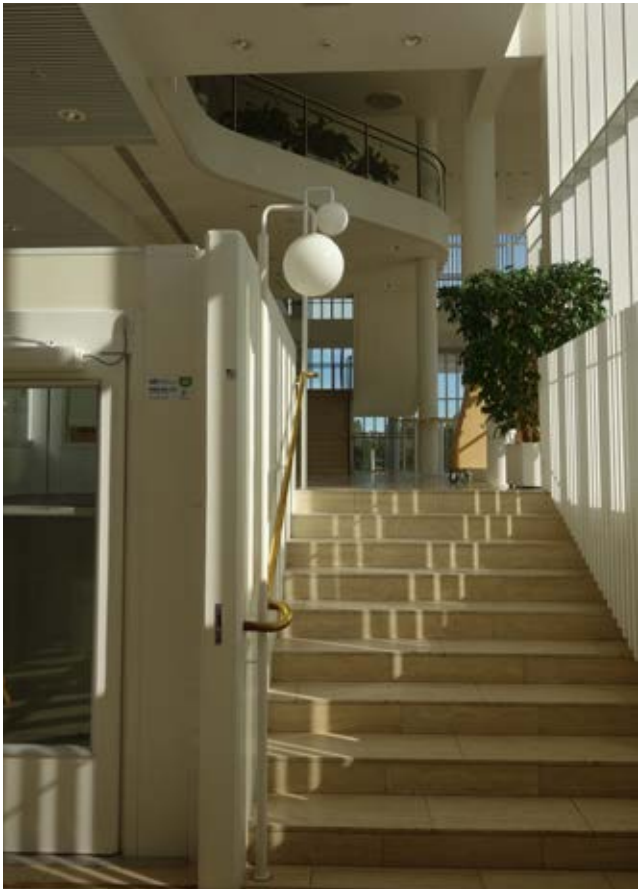
↖ Valokuva alkuperäistilanteesta vuodelta 1989. Eri tasolla olevien lämpiöiden välinen kaide alkaa välittömästi suoran portaan vierestä. Kuvaaja Arto Kiviniemi, MFA / S

↑ Vertailukuva vuodelta 2020. Portaan viereen on lisätty nostin esteettömän kulun mahdollistamiseksi ja mahdollisesti samassa, tai jo aiemmassa vaiheessa messinkikaide on ulotettu valaisimen varren ympäri. amoy 2020

← Nostin kuvattuna ylhäältä päin. amoy 2020

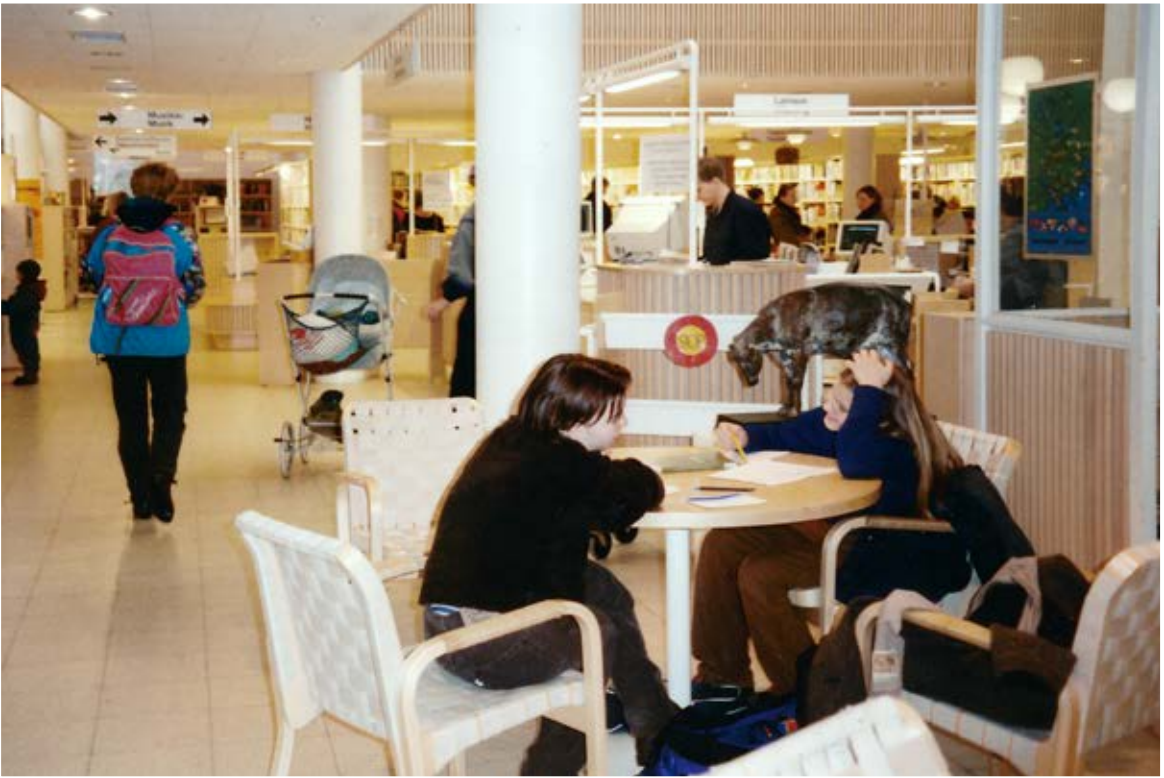
↑ Näkymä kirjastosta ilmeisesti vuodelta 1989. Oikeassa reunassa näkyy lehtienluku- ja tv-huoneen alaosastaan puuverhoiltu lasiseinä, pilarien väliin jää lainaustoimisto alkuperäisine kalusteineen. Vasemmalla erottuu matala kirjahylly valaisinripustuksineen. Etualalla nuoret tekevät läksyjä alkuperäisten Artekin kalusteiden ääressä. TKA

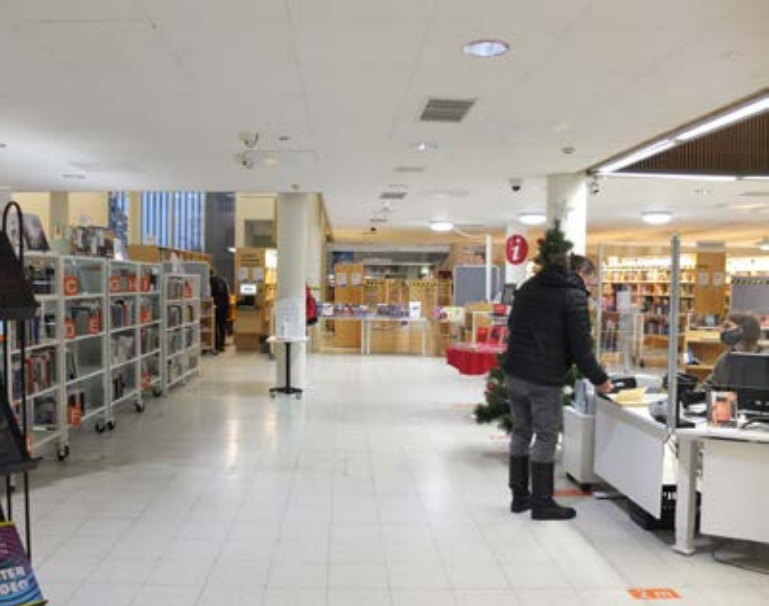
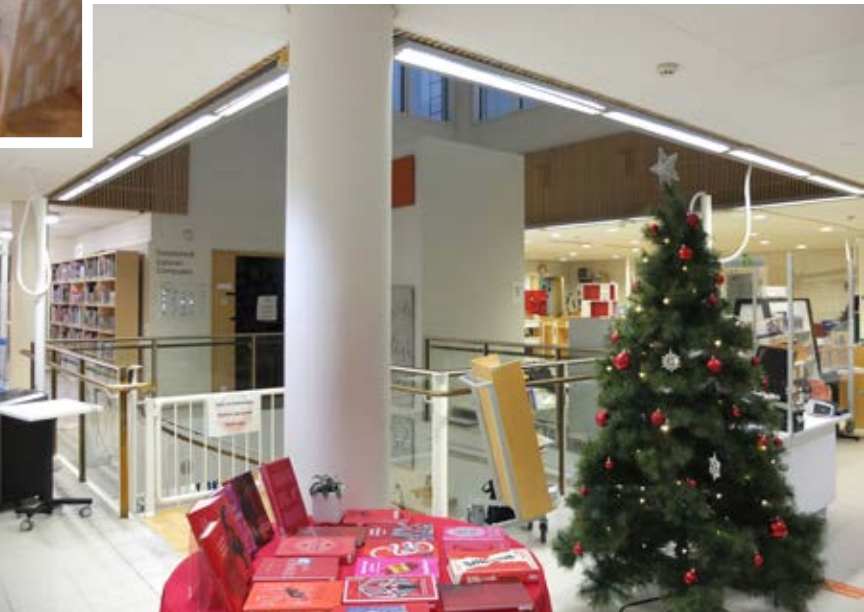
↗ Näkymä kirjaston sisäänkäyntialueelta vuonna 2020: palvelutiskit on uusittu ja varaukset odottavat noutajiaan siirrettävissä uusissa hyllyissä. Alakatto- ja lattiamateriaalit ovat säilyneet eikä kirjaston päätiloissa ole monia tilamuutoksia.

→ Alkuperäisen lainaustoimiston paikalle on vuoden 2006 muutoksessa tullut pohjakerrokseen johtava välipohjan aukko kaiteineen. Samassa yhteydessä purettiin lehtienlukusali. amoy 2020
