# ESPOON KULTTUURIKESKUS

## RAKENNUSHISTORIASELVITYS JA ARKKITEHTUURIANALYYSI

ARKKITEHDIT MUSTONEN OY 2020–2021

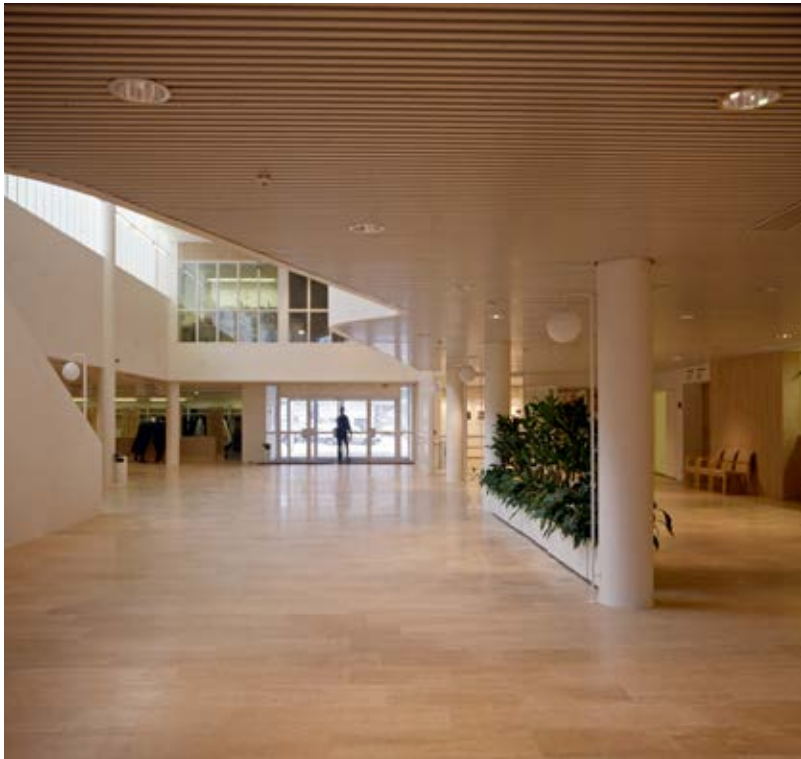
← Kuva sisääntuloaulasta alkuperäistilanteessa. Louhisalin ylälämpiön parven vapaa reunamuoto kaartuu katsojan yllä, vasemmalla ylälasiseinän läpi tuleva valo paljastaa tilan todellisen korkeuden. Sisäänkäynnin yläpuoliset hallinnon tilat avautuvat lasiseinillä julkisivun sijasta aulatilaan. Kuvannut Arto Kiviniemi, MFA/S.

↙ Sama tila kuvattuna vuonna 2020. Lisääntynyt kalustus peittää alleen osan arkkitehtuurin voimasta: Lipunmyyntiä korostavat travertiiniseinät peittävät irtokalustuksen ja myöhemmin tehdyn lipunmyyntikioskin taakse. Tilallisesti ja pintamateriaaleiltaan arkkitehtuuri on kuitenkin säilynyt täysin alkuperäisenä. amoy 2020

→ Kuva vasta valmistumisen jälkeen vielä kalustamattomasta aulasta. Vasemmalla keittiön taakseen kätkevä pyöreä travertiiniverhoiltu seinä, jonka editse nousevat portaat ylös lämpiöihin. Suoraan edessä välipohjan aukion takana näkyy kirjasto ja oikealla henkilön kulkusuunnassa porrashuone ylös opistokerroksiin. Kuva MVA/J

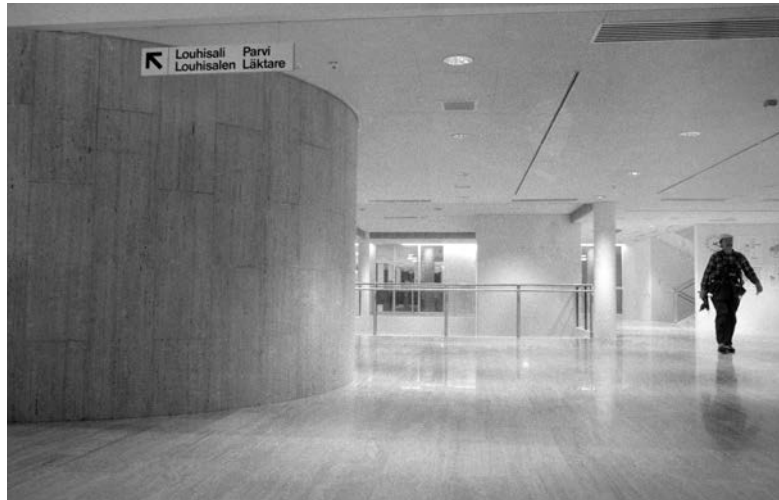
→ Sama tila kuvattuna vuonna 2020. Kahvion irtokalustus on ajautunut aulan puolelle. Pyöreä travertiiniseinä on menettänyt tehoaan ilmoitustaulujen ja infonäytön myötä, vaikka monitoimitalossa niille onkin todellinen tarve. amoy 2020

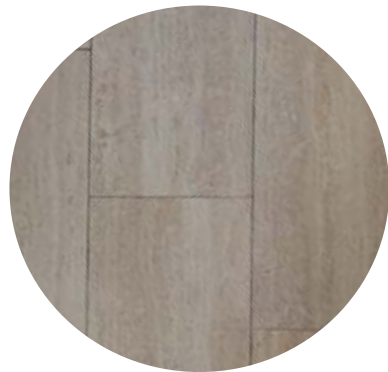
■ **Travertiinilaatta:** aula-, lämpio- ja näyttelytilojen kivilattiassa sekä aula- ja lämpötilojen avoportaissa ja pääportaassa. Leveys 300 mm ja pituus vaihtelee n. 450–900 mm välillä, paksuus 20 mm. Travertiinihuokoset on täytetty kiven sävyisellä täytelaastilla. Kivilaatu on sama kuin ulkoseinien kiviverhouksessa. Liikuntasauvoissa messinkilistat. Travertiinilaatoitetuissa tiloissa ei ole jalkalistoja.

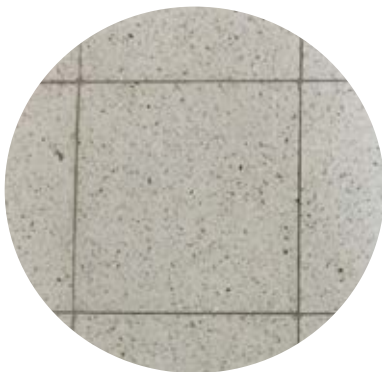
■ **Mosaiikkibetoni,** kiiltävä ja puhtaanvalkoinen: kirjastotiloissa, opiston käytävillä ja porrashuoneissa sekä kirjaston avoportaissa. Laatan koko 298 x 298 mm, askelmalankut tapauskohtaisesti, paksuus on rakennusselityksen mukaan 28 mm. Mosaiikkibetonilattioiden yhteydessä ei ole jalkalistoja.

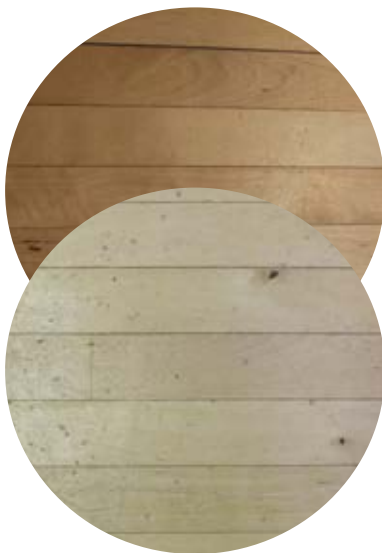
■ **Parketti** lakattua koivusauvaa: Tapiola-salissa sekä opintotiloissa ja kirjaston kuuntelutilassa (uiva rakenne) sekä näyttelytilan ja kirjaston kierreportaissa. Sauvakoko 32 x 400/800/1200 mm ja paksuus 22 mm. Reunadetaljit ja porrasnurkat Tapiola-salissa saarnea. Jalkalistat lakattua koivua 16x32 mm.

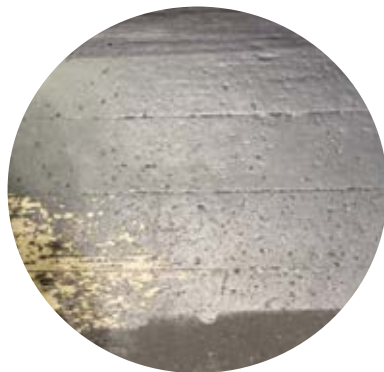
■ **Puulattia,** mustaksi maalattua kuusiponttilautaa: Louhisalissa, alun perin myös näyttämön, parvien ja sivunäyttämön lattiatpinnoissa. Laudan leveys 60 mm ja paksuus 45 mm. Saumoissa ja askelmanurkissa messinkiset peitelistat. Nykyisin näyttämö ja nostimet verhottu mustalla matolla.

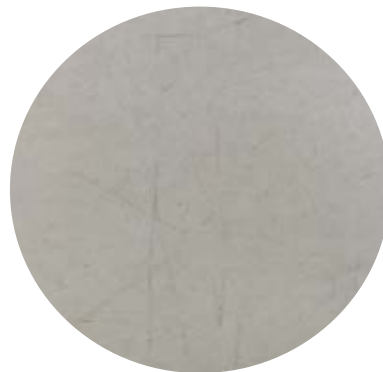
■ **Muovimatto,** saumat hitsattuna: käytävillä, työ- ja aputiloissa (tarpeisto, puvusto, tutkijanhuoneet), ilmanvaihto- ja hissikonehuoneissa ja sähkötiloissa. Useaa matolaatuja käyttötarkoituksen mukaan: projektorihuoneissa antistaattinen, kellarin opetustilassa voimistelumatto. Teknisissä tiloissa nostettu myös seinälle jalkalistaksi.

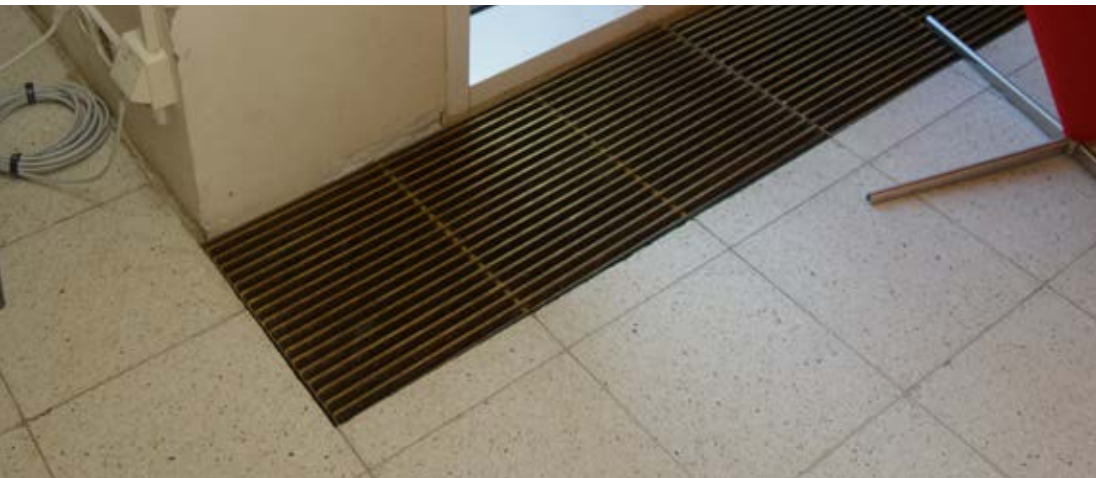
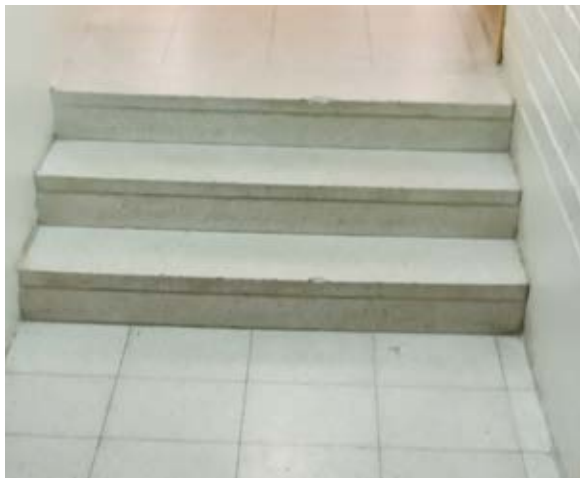
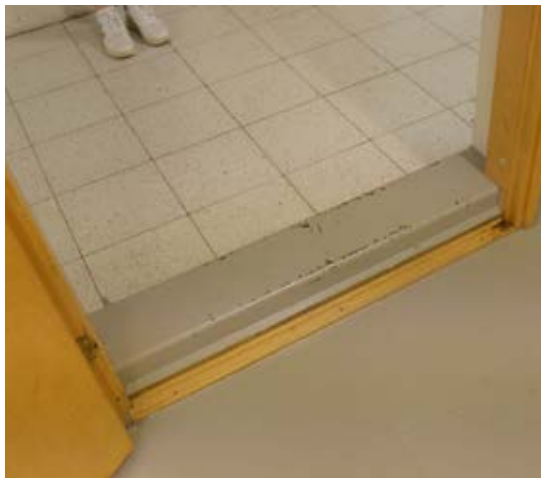
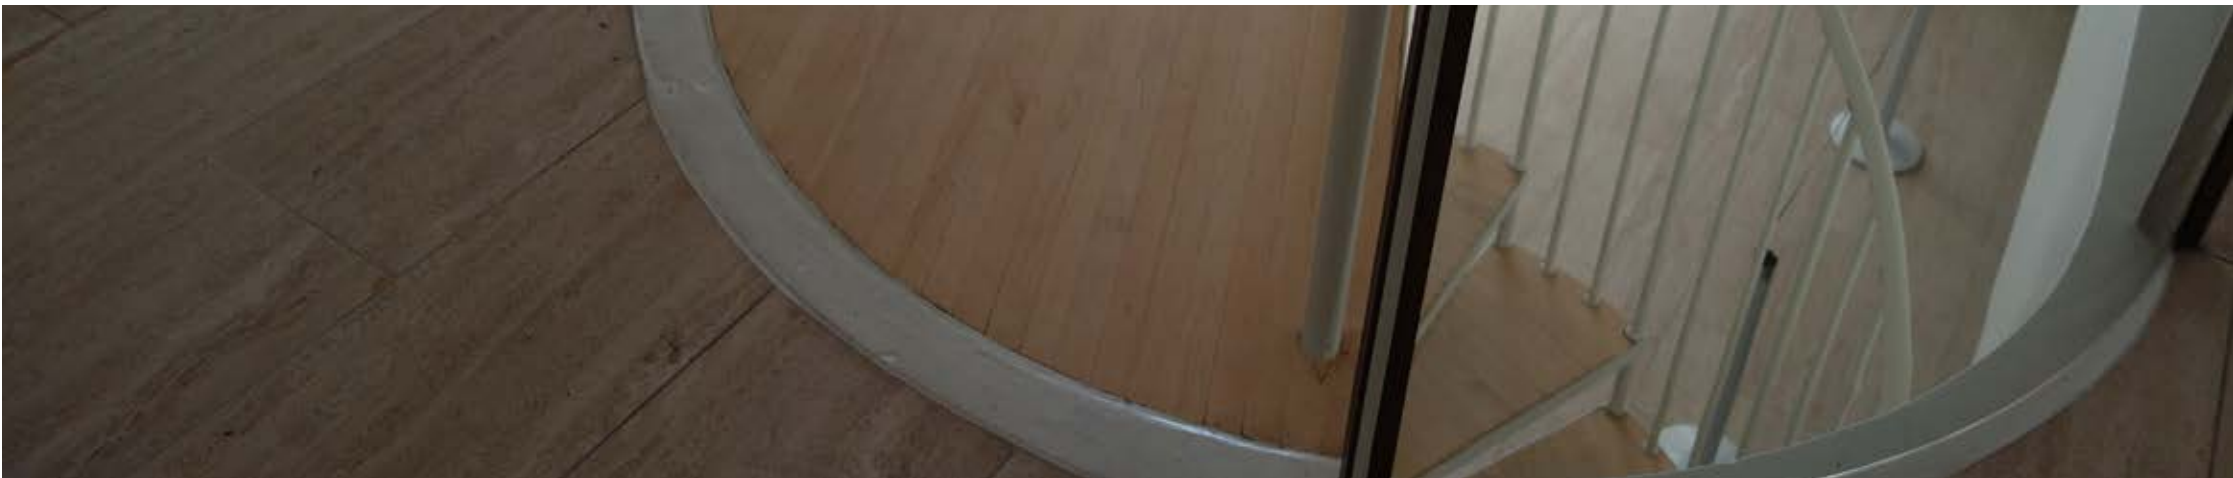
↙ ↘ Kuvia kulttuurikeskuksen lattiamateriaaleista.  
Viereinen sivu: mosaiikkibetonilattia, siihen liittyvä tasoero ja liittymä huoneeseen.  
Alla: näyttelytilan parvelta otetussa kuvassa näkyy sekä parven että alatasen travertiinilattia ja kierreportaan askelmien parketti.  
Kuvat amoy 2020

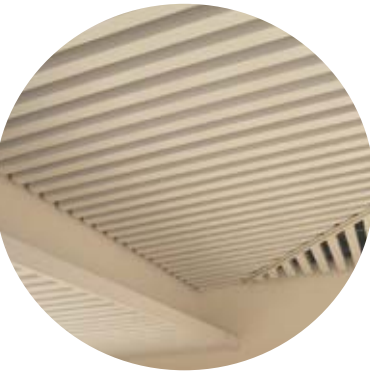
**Alumiinisäle:** sisätalassa ulkotalassa ja-lankukusillan ja katosten alapinnassa. Sileät alumiinisäleet ovat kokoa 30 x 40 mm, 30 mm raolla (Lautex PR-U). Alakattosäleet ovat puhtaanvalkoiseksi polttomaalattuja ja himmeäpintaisia säleitä. Kaikki alakattopin-nan yläpuoliset taustarakenteet (kannakkeet, kanavat, vaimennusvillat yms.) on sisätalois-sa maalattu himmeällä mustalla. Mineraali-villalevyvaimennuksia on paikoin käytetty sä-lekattojen takana (paitsi konserttisaleissa).<sup>1</sup> Sälejärjestelmä on vielä tuotannossa vuon-na 2020.

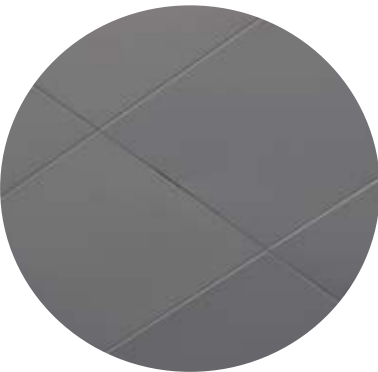
**Alumiinikasetti AL-K:** Ripustetta-va, perforoimaton alumiinikasetti (Lautex NJ/600), pintakäsittelyt kuten säleissä.<sup>2</sup> Itäsvun lämpiöiden alapohjassa käytetty ka-settipinta. Rakennuslityksen mukaan ol-lut tarkoitus käyttää myös opistotilan arka-din alapohjassa, mutta arkadin alapinta on verhottu alumiinisälein. Kasettijärejstelmä on vielä tuotannossa vuonna 2020.

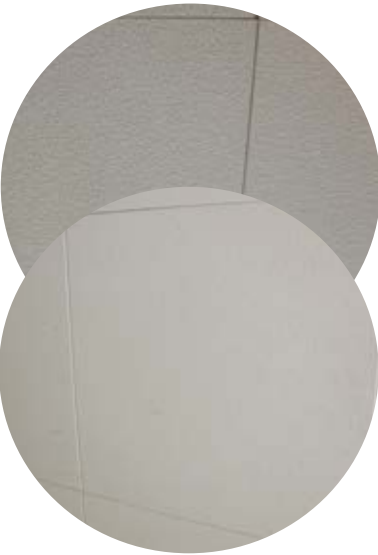
→ Kivivillalevyalakattoja. Oikealla olevassa kuvassa näkyy sekä uusittu (näkyvät listat) alakatto ja korkeammalla alkuperäinen piilo-kiinnitetty levyalakatto. amoy 2020

**Kivivillalevy:** aula- ja kirjastotiloissa laskettujen sisäkattojen verhouksena on 600 x 600 mm kivivillalevy, pintakuviotuna (Celtic: kevyellä rappauskuviolla tai Plain: sileänä) ja piilokiinnityslistoin.<sup>3</sup> Alkuperäisiä maalattuja kivivillalevyjä on myöhempien alakattomuutosten yhteydessä täydennetty hieman poikkeavilla pintastruk-tuureilla, ja listoitettu sekä piilokiinnityksin, et-tä näkyvin listakiinnityksin.

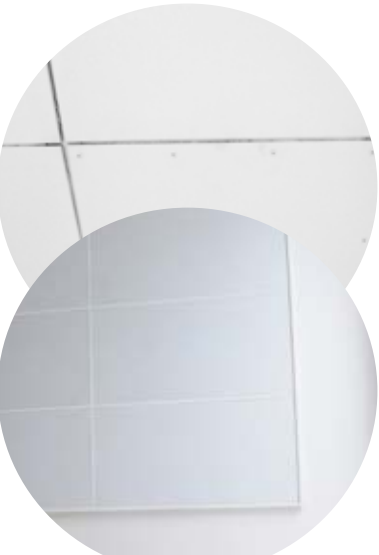
Musiikkiluokkien ja työhuoneiden katossa **kipsilevyverhous**, 50 mm mineraa-livillalla täytetyn puurungon varassa. Katto-vaimennuksena on kipsilevypinnassa käytet-ty liimattua, lasikuituhuovalla päällystettyä 50 mm mineraalivillalevyä (KAL-AL), jonka sau-moissa ja reunoilla puulistat. Samoja vaimen-nuslevyjä on käytetty myös porraskäytävien betonipintoihin. Sileitä, maalattuja alakattoja on myös lujale-vystä mm. henkilökunnan wc-tiloissa ja keitti-össä. Kiinnitys puurunkoon avosaumoin.

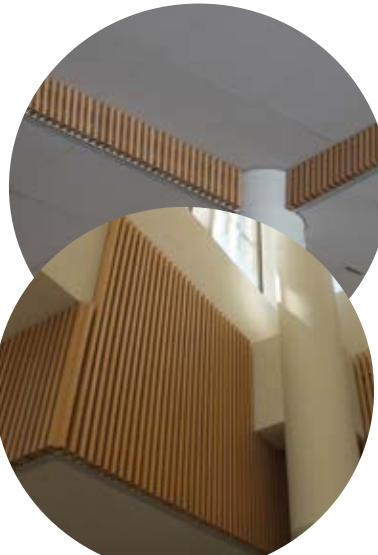
**Koivusäleikkö:** aulan ja kirjastotilojen alakatto ja alakattojen reunamateriaali. Ri-moitusta on myös korkeina, yhtenäisinä pin-toina mm. Tapiola-salin seinillä sekä valkoi-seksi maalattuna kaidepinnoissa. Myös ka-lusteisa on käytetty säleikköä, niin viulutettua kuin kangaspintaakin vasten. Levypinnassa säleiköt 22x22 mm, avosäleiköt 22x45 mm).

Lakattua koivupuusäleikköä on käytetty myös vaakasuuntaisesti osana alakattoa, Tapio-la-salissa<sup>4</sup> osin myös parven alapinnassa se-kä poistoilma-aukkojen ja valaisimien peit-tona. Vaaksuuntaisten avosäleikköjen tukiri-mat ja nurkkadetaljit kuten aulojen lasketuis-sa katoissa, taustat maalattu mustaksi tai vi-lupintaiset.

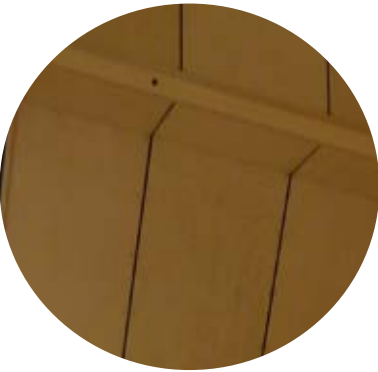
**Koivuviilupintainen Palo-Ilves -levy,** Tapiola-salin katossa<sup>5</sup> ja samoin seinäpin-noissa). Kaarevat osat taivutettua koivuviilu-tettua vaneria.

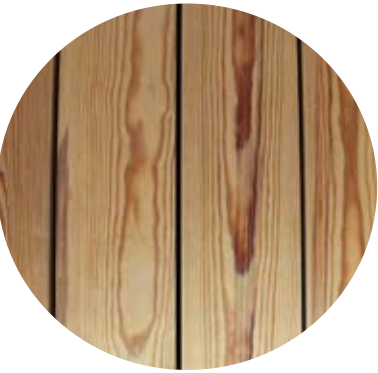
**Lautapaneli:** pukuhuoneissa, wc- ja märkätiloissa. Alkuperäiset suorareunai-sin laudoin (STS 15x120), ja 5 mm avosau-moin. Myöhemmissä muutoksissa on käytet-ty myös pontillistaa sisäverhouspanelia.

→ Myöhemmissä puku- ja pesutilamuu-toksissa on käytetty myös pontillistaa sisäverhouspanelia.  
↓ Alkuperäinen lautapanelialakatto on asennettu avosaumoin.  
Kuvat amoy 2020

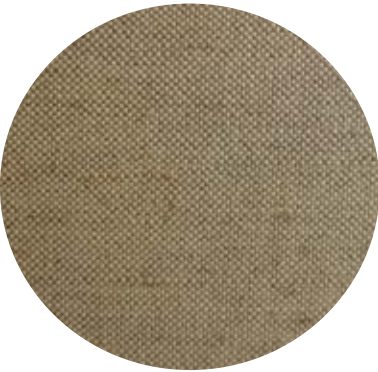
**Kangas,** vaimennuspinnat salien ääniloukuissa ja Louhi-salin parvien alakat-topinnalla (Louhi-salissa kankaat maalattu mustanruskeaksi). Myös Louhi-salin käännet-tävät vaimennuselementit, parven alapinta ja ääniloukkujen seiniät päällystetty kankaalla<sup>6</sup>.

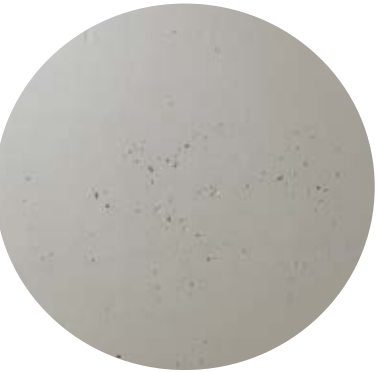
**Maalattu betoni.** Porrashuoneissa ja varastoissa. Tasoitettuja ja maalattuja be-tonipintoja, osaan on myöhemmin liimaamal-la kiinnitetty vaimennuslevyjä. Kattovaimen-nuksena sileillä betonipinnoilla mm. porras-huoneissa on käytetty liimattua, lasikuituhuo-valla päällystettyä 30 mm mineraalivillalevyä (KAL-AL), puulistoin reunustettuna.

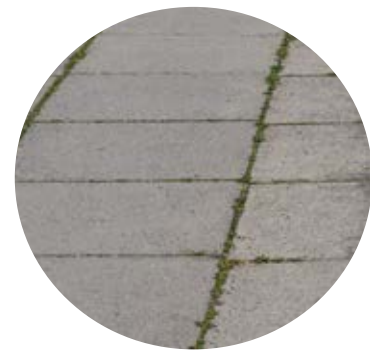
700x700x85 mm Tapiola-laatta, alkuperäinen laattatyyppi Tapiolassa ja keskusaltaan ympärillä

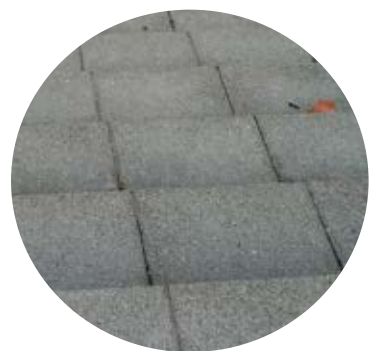
340x340x65 mm Kulttuurikeskuksen eteläpuoleisissa betonikiviportaissa

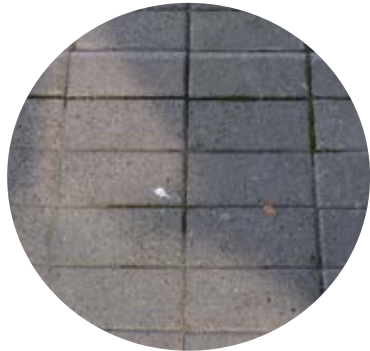
278x138x80 mm harmaa betonikivi "Kartano". yleisesti Kulttuurikeskuksen ympäristössä

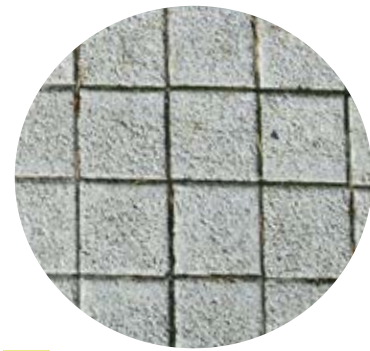
138x138x80 mm valkobetonikivi "Kartano" yleisön sisäänkäyntien yhteydessä ja itäjulkisivun ulkoportaassa, lisäksi asunnon kattoterassilla

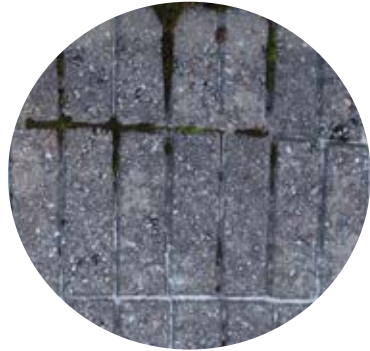
95x195x80 mm harmaa torikivi, amfiteatterin kulkutasoisissa

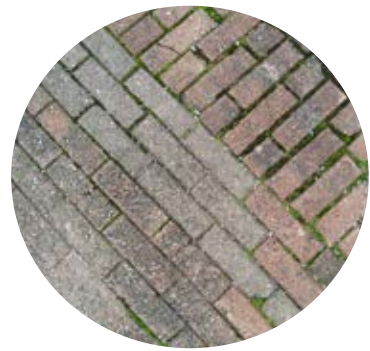
95x195x60 mm punainen ja harmaa torikivi, Kulttuuriaukiolla diagonaalikuviointi kts. s. 24

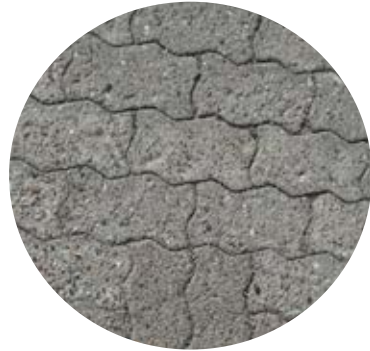
225x112,5x60 S-reunainen kivi saattoliikenteen kääntöalueella

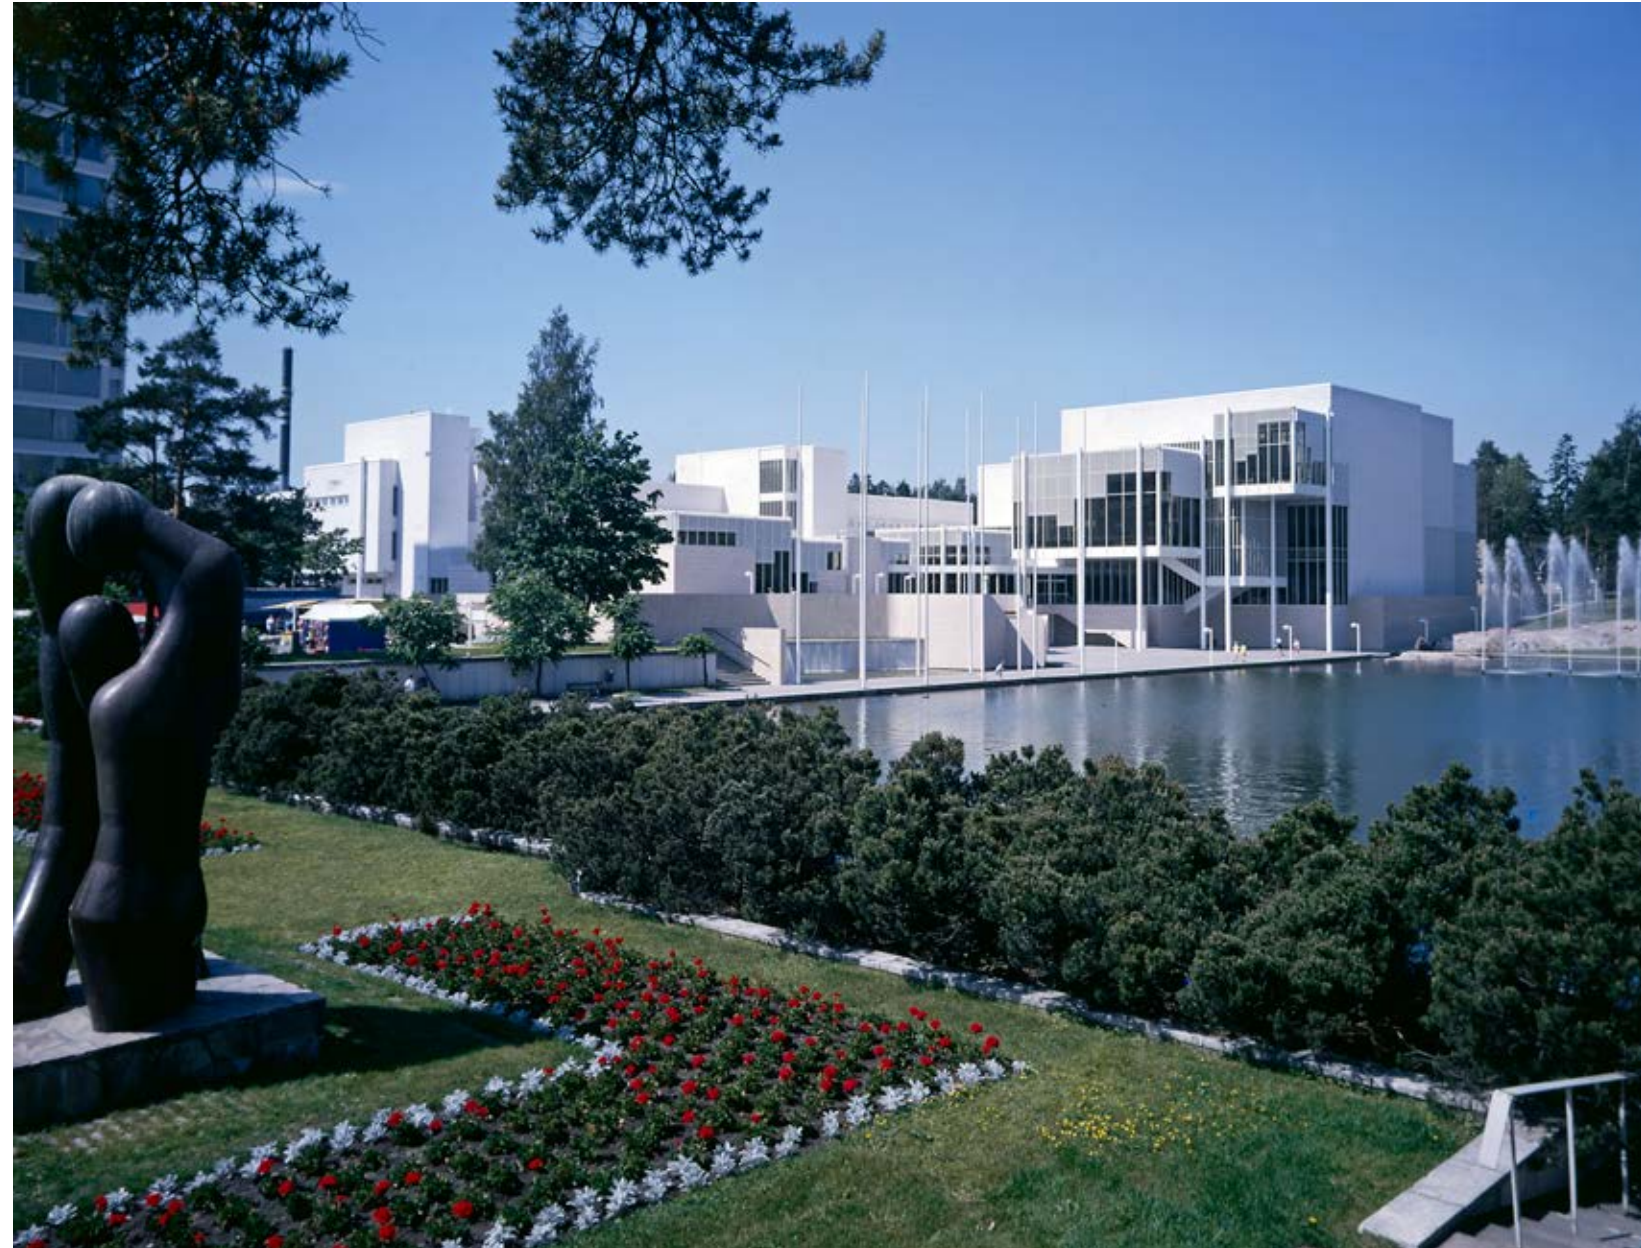
→ Näkymä keskusaltaalle kulttuurikeskuksen vasta valmistuttua Tapionraitilta. Altaan etelälaidalla olevat pensaat ovat olleet niin matalia, että kulttuurikeskuksen hahmo näkyy koko komeudessaan niiden yli. Vesiputousaltaan vasemmalla puolella näkyy säilynyt osa Ervin suunnitelman aikaista muuria. MFA/S

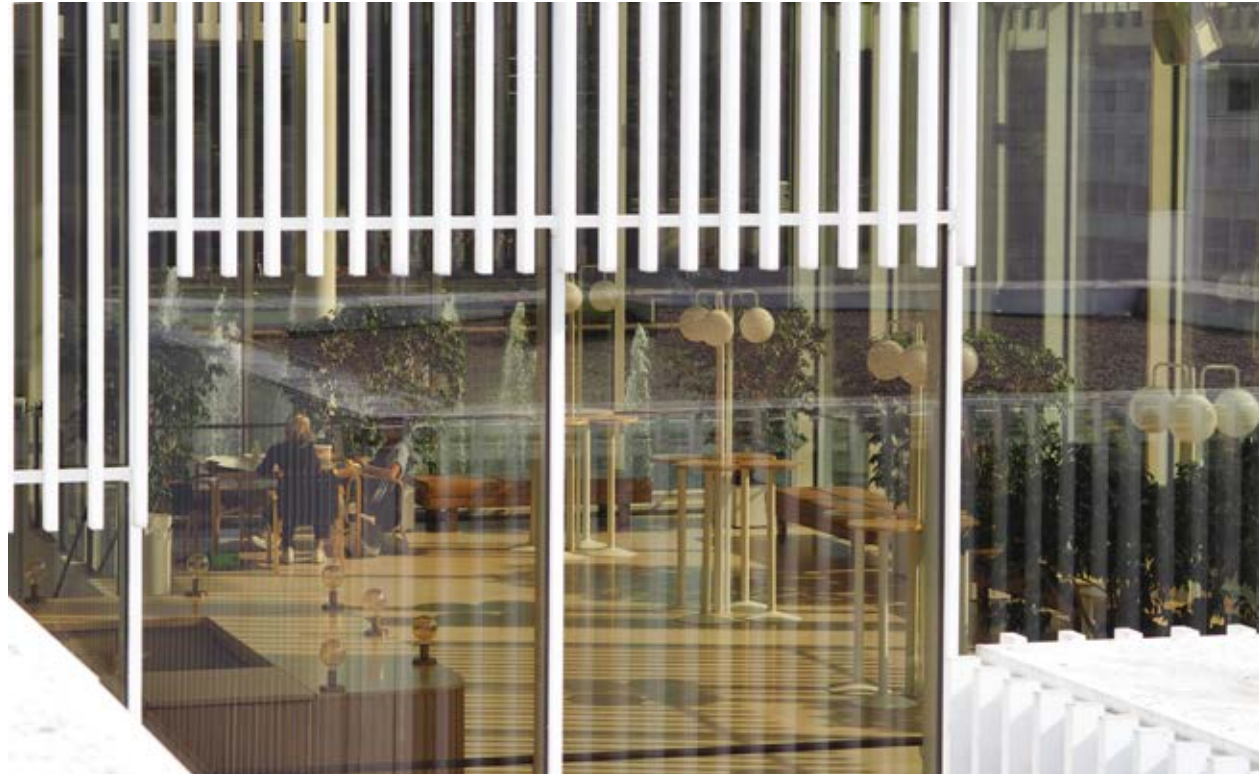
↑ Näkymä ulkoa lasiseinän läpi Tapiolasalin päälämpiöön.  
amoy 2020
